# PORUCHY VE STAVEBNICTVÍ

## V OBLASTI STAVEBNÍ FYZIKY A HYDROIZOLACÍ

# Poruchy ve stavebnictví z hlediska stavební fyziky a hydroizolací

Technická příručka pro žáky středních průmyslových škol stavebních  
oboru 36-47-M/01 Stavebnictví.

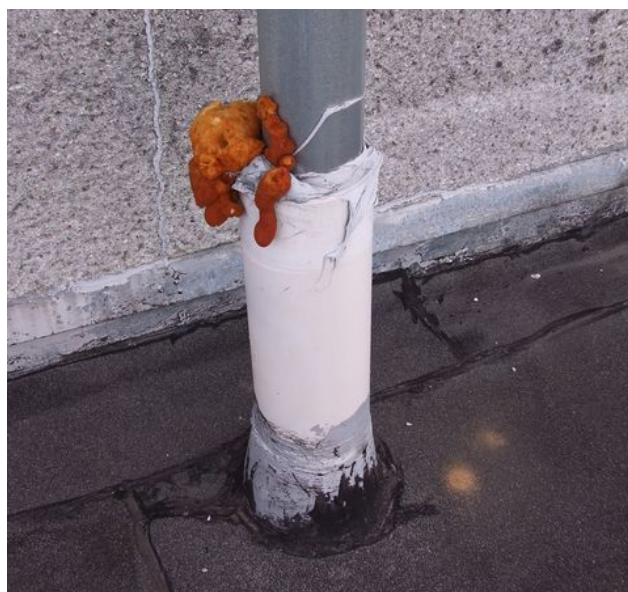
foto /39/ Řešení prostupu pomocí tekutého asfaltu, PUR pěny a tmelu

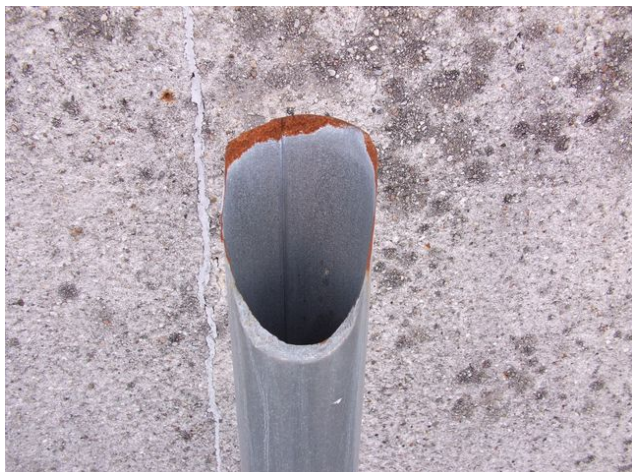
foto /40/ Chybějící stříška potrubí odvětrání kanalizace

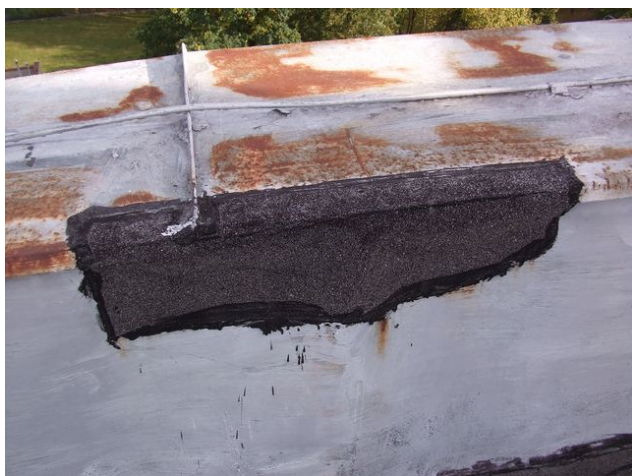
Některé prvky oplechování střechy (zejména oplechování atiky) nesou známky koroze a je potřeba je vyměnit (viz foto /42/ ).

foto /42/ Koroze oplechování atiky; snaha o řešení vlhkostních poruch pomocí navaření asfaltového pásu

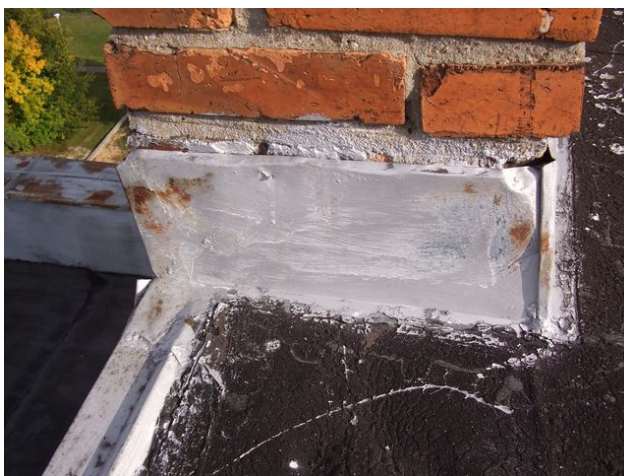
Oplechování okolo větrací šachty není provedeno v souladu s požadavky na provádění klempířských konstrukcí (foto /43/ ), zdivo větrací šachty se vydroluje.

foto /43/ Oplechování větrací šachty

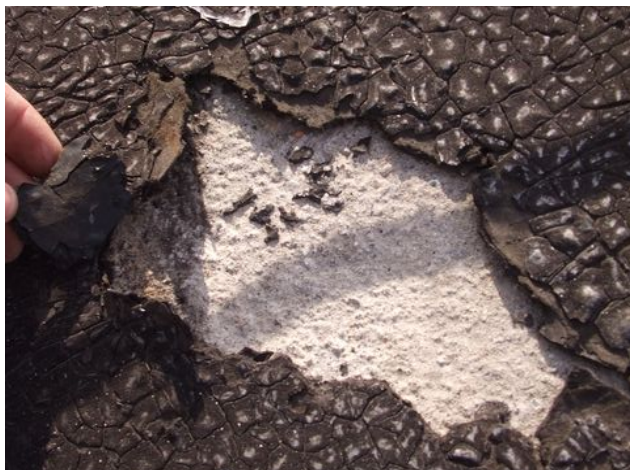
Hydroizolace objektu výtahové šachty a strojovny výtahu je provedena pomocí jednoho asfaltového pásu na betonový podklad. Asfaltový pás je popraskán, je nesoudržný k podkladu, jeho spoje jsou netěsné (foto /44/ , foto /45/ ).

foto /44/ Pokročilá degradace asfaltového pásu na střeše objektu strojovny výtahu - praskliny, perforace, viditelný betonový podklad

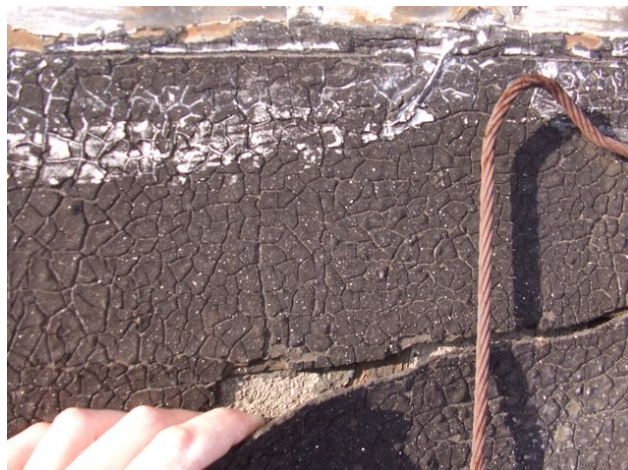
foto /45/ Pokročilá degradace asfaltového pásu na střeše objektu strojovny výtahu - prasklina v místě ukončení okapnice u okapu

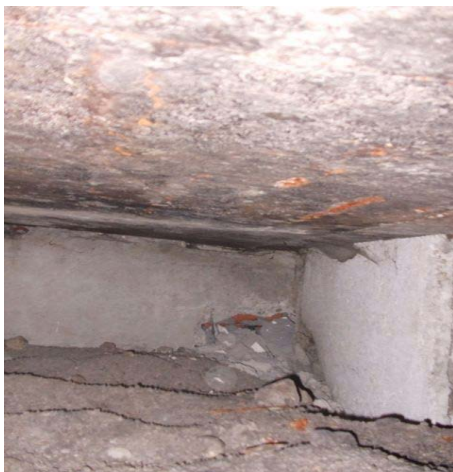
foto /93/ Pohled do provedené sondy s viditelnou degradací krycí betonové vrstvy výztuže

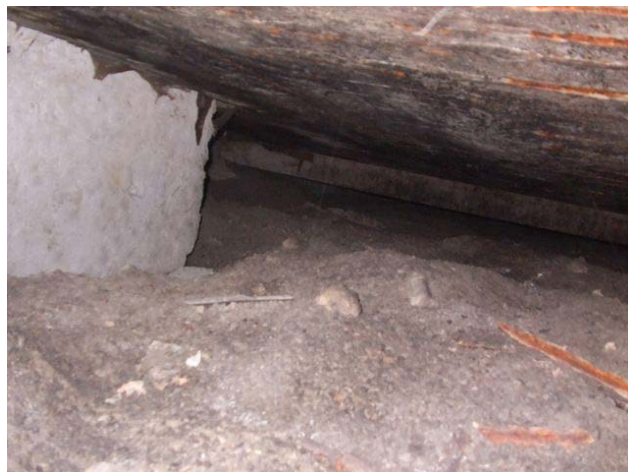
foto /94/ Pohled do provedené sondy s odpadávající výztuží z horního pláště střechy

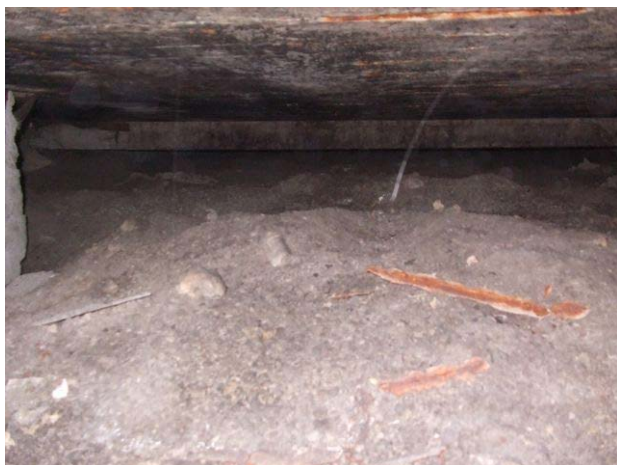
Dle provedené sondy bylo zjištěno, že v minulosti docházelo plošně k dlouhodobému zatékání srážkové vody do střešního pláště, což mělo za následek korozi výztuže železobetonového panelu horního pláště (foto /95/ ).

foto /95/ Pohled do vzduchové mezery v provedené sondě s odpadávající výztuží

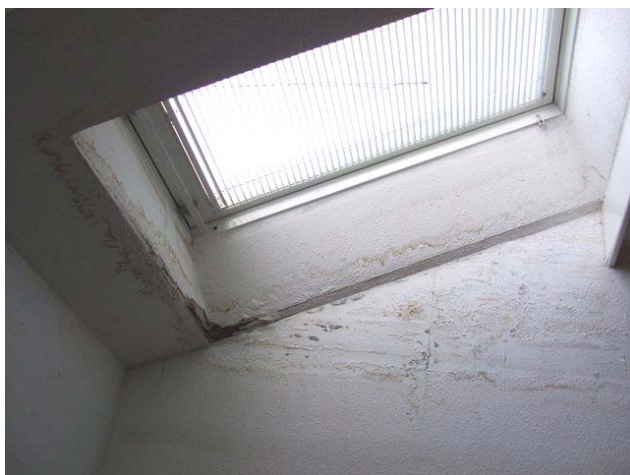
V novém prostoru vznikly učebny a kanceláře vyučujících. Správce objektu začaly krátce po provedení nástavby trápit průsaky vody střechou, které se projevovaly v interiérech na sádkartonových podhledech a omezovaly tak provoz místností (foto /139/ - foto /142/ ).

foto /139/ Vlhkostní problémy v interiéru kolem oken

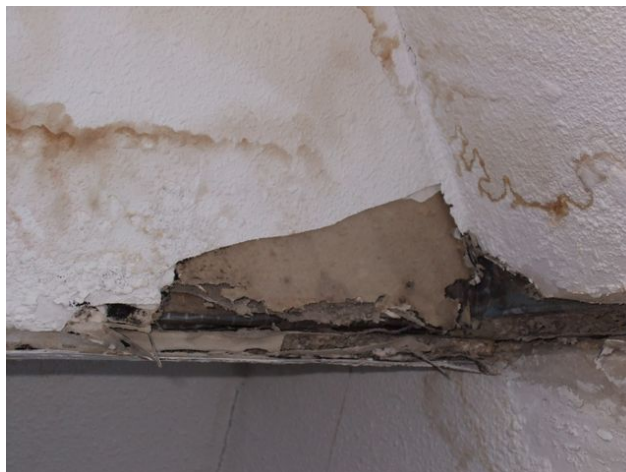
foto /142/ Vlhkostní problémy v interiéru kolem oken

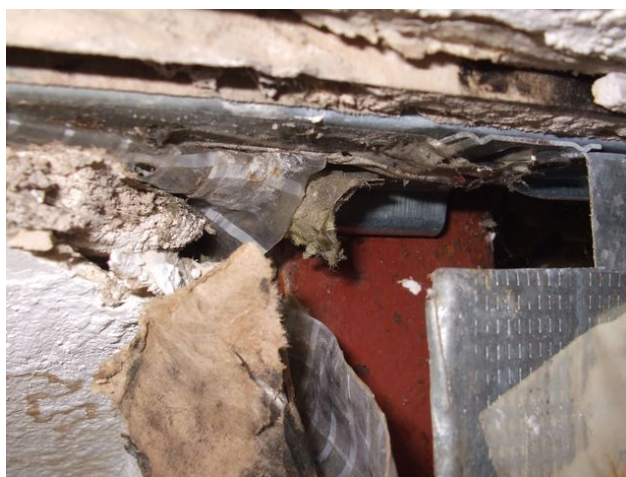
foto /144/ Jedna ze sond provedených do skladby střechy; nesprávné ukončení parozábrany u stěny

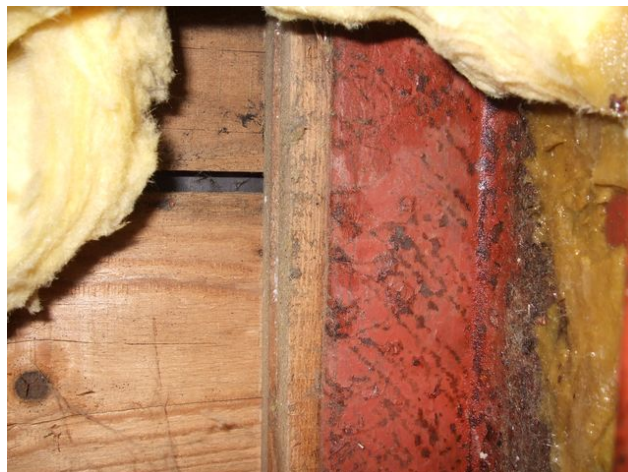
foto /146/ Koroze ocelového nosného profilu, vlhkostí degradovaná tepelná izolace z minerální vlny

Sondy nám také potvrdily, že skutečně provedená skladba odpovídá původně projektovanému návrhu, což nebývá pravidlem. Lze konstatovat, že se jedná o skladbu typickou pro období provedení nástavby. Průzkum odhalil další poškození střechy, která nebyla vnějším pohledem zjistitelná. Nosná ocelová konstrukce byla částečně napadená korozí, některé prvky prkenného záklopu byly napadené dřevokaznými škůdci. Na ocelových prvcích nosné konstrukce a tepelné izolaci z minerální vlny byla zřetelná vlhkost (foto /146/ ).

Dále zřejmě v chladných obdobích roku docházelo ke kondenzaci vodní páry na ocelových prvcích nosné konstrukce, které v konstrukci tvořily tepelné mosty. Vodní pára do skladby střechy pronikala jak z interiéru skrz nefunkční parotěsnicí vrstvu z tenké plastové fólie, která byla na řadě míst perforovaná podhledem a prostupy sítí a netěsně napojená na četné prostupující a navazující konstrukce, tak odpařováním předtím zatečené vody akumulované ve vrstvě tepelné izolace.

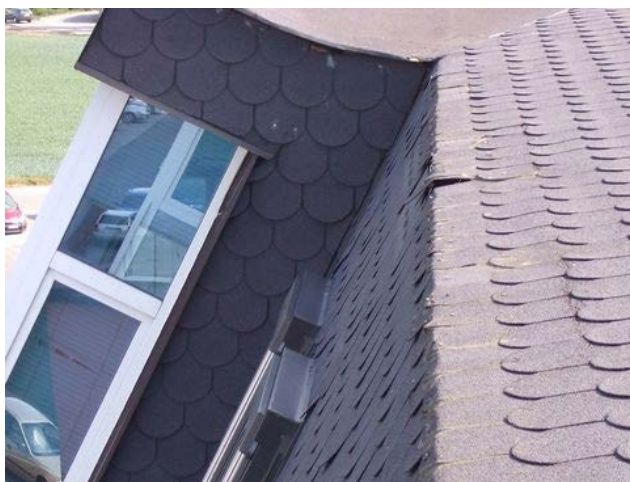
Sklon horní části střechy je výrazně menší než minimální sklon střechy pro použití asfaltového šindele stanovený výrobcem ( $12^\circ$  proti  $17^\circ$ ).

foto /147/ Degradace asfaltových šindelů v místě mansardové hrany

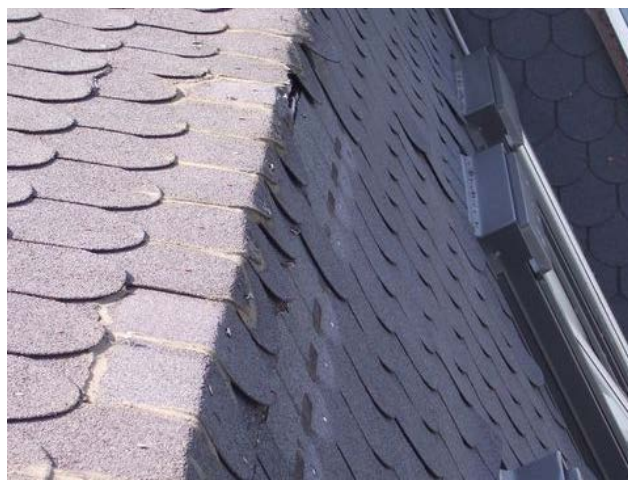
foto /148/ Degradace asfaltových šindelů v místě mansardové hrany

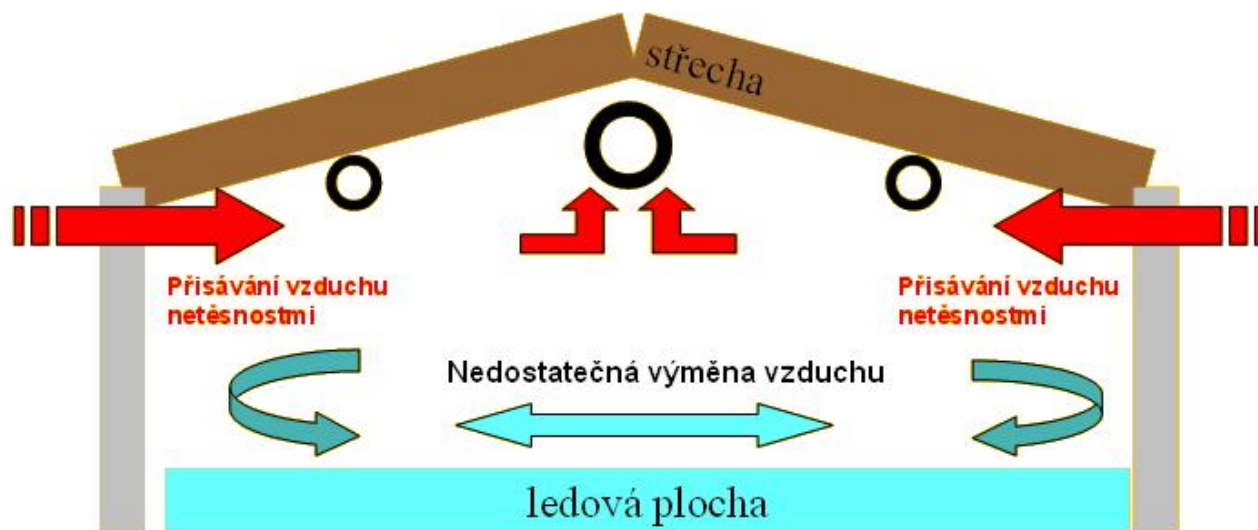
Skutečná skladba střešního pláště na základě provedených sond je v tabulce /15/. Materiálové složení odpovídá projektové dokumentaci. Provedení jednotlivých vrstev a jejich napojení na související konstrukce však již může ukazovat na pravděpodobné příčiny popsanych poruch.

obr /9/ Schéma principu poruchy

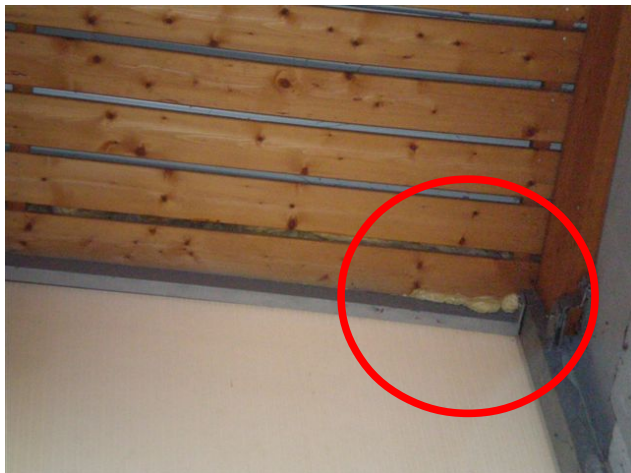
foto /180/ Foto realizace neúplných opatření projektového návrhu – vyplnění netěsností PUR pěnou

Tento detail byl v praxi řešen pouze částečně, a to vypěněním netěsností PUR pěnou, což lze brát jako dočasné řešení. Náš návrh uvedený na předchozích schématech byl komplexní i s přihlédnutím k problematice objemové stálosti i trvanlivosti PUR pěny zejména v exteriéru, investor ale provedl pouze první krok tohoto návrhu.

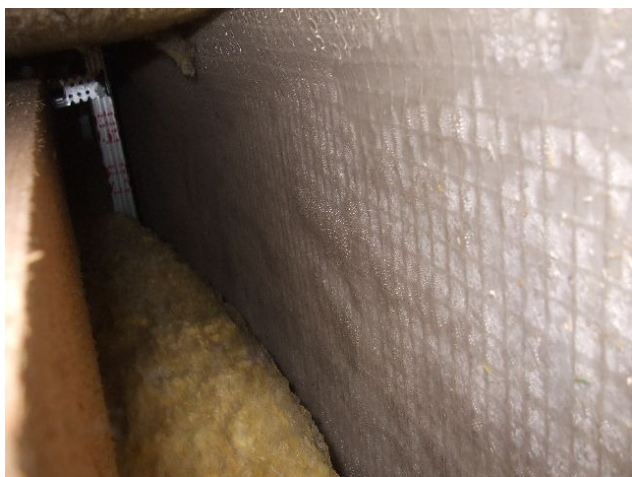
foto /190/ Chybějící tepelná izolace pod vaznicemi, viditelné stopy kondenzátu na parotěsnicí vrstvě

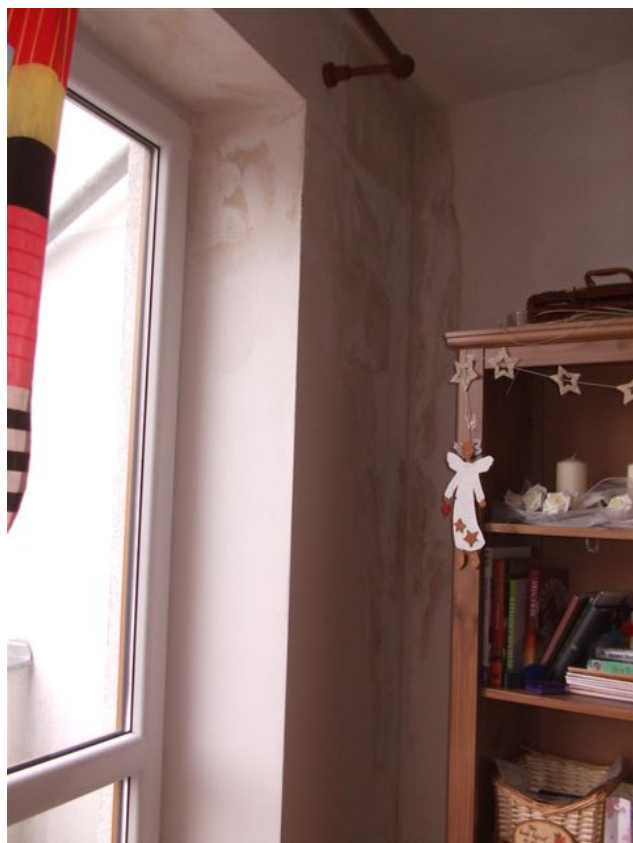
foto /216/ Projevy vlhkostních poruch v interiéru
