# PORUCHY VE STAVEBNICTVÍ

## V OBLASTI STAVEBNÍ FYZIKY A HYDROIZOLACÍ

# Poruchy ve stavebnictví z hlediska stavební fyziky a hydroizolací

Technická příručka pro žáky středních průmyslových škol stavebních  
oboru 36-47-M/01 Stavebnictví.

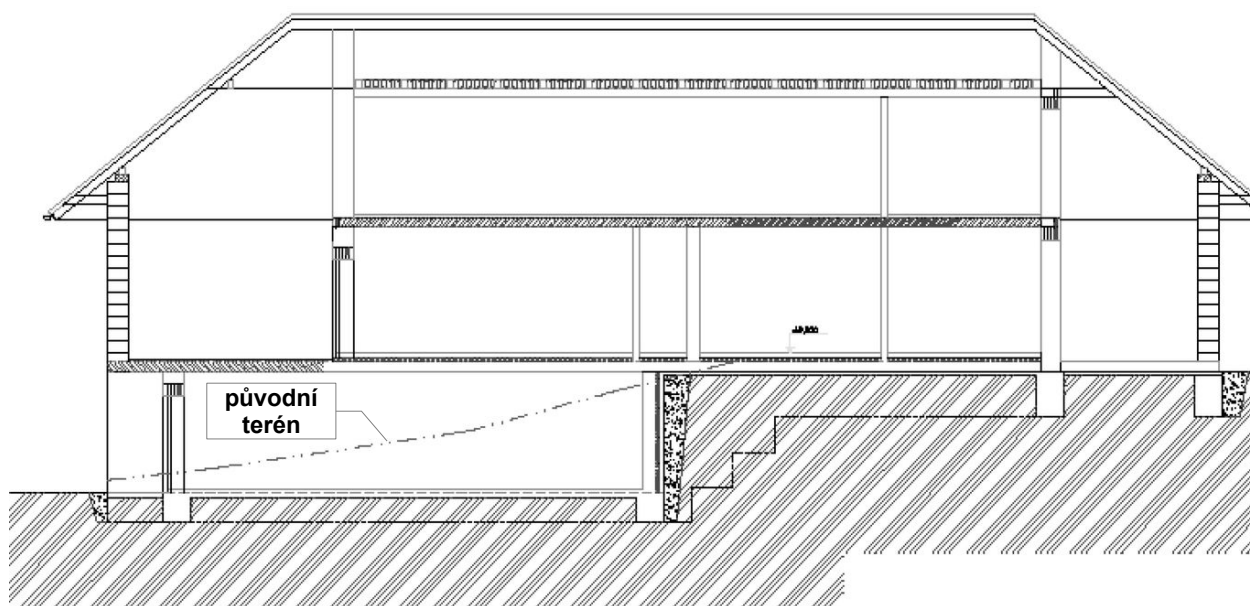
obr /1/ Řez objektem s vyznačením původního terénu

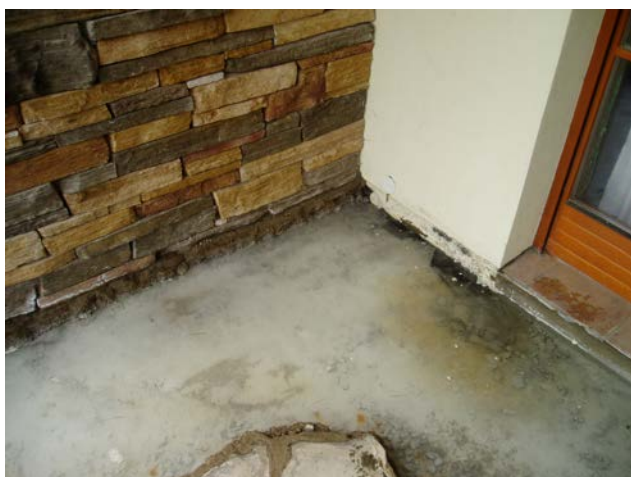
foto /2/ Ustálená hladina vody pod terasou

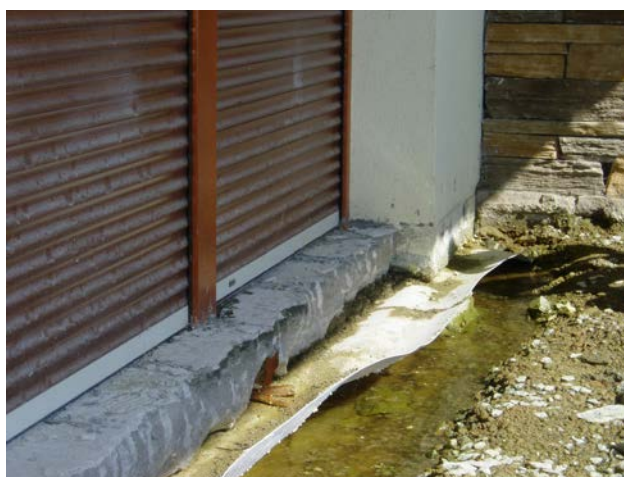
foto /3/ Ustálená hladina vody pod terasou

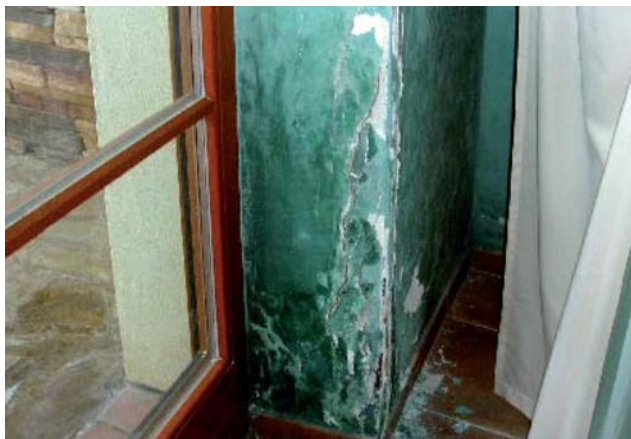
V průběhu zimy, poté co byly dokončeny terénní úpravy zahrady, došlo ke vzniku vlhkostních poruch v obytné místnosti v suterénu. Vlhkostní poruchy byly patrné především podél paty obvodových stěn do výšky cca 300-500 mm nad podlahou (viz foto /4/ ). Zde se vlhkostní poruchy projevovaly především vznikem vlhkých map, případně opadáváním vnitřních maleb. V blízkosti vstupu na zahradu poruchy dosahovaly až do výše cca 750 mm nad podlahou, v těchto místech navíc docházelo k silnému rozpadu vnitřních omítek. Předmětná místnost je situována v podzemním podlaží. Vzhledem k svažitému terénu, ve kterém je objekt umístěn, bylo možné zajistit přístup do této místnosti i z exteriéru přes terasu.

foto /4/ Vlhkostní projevy na stěně suterénu

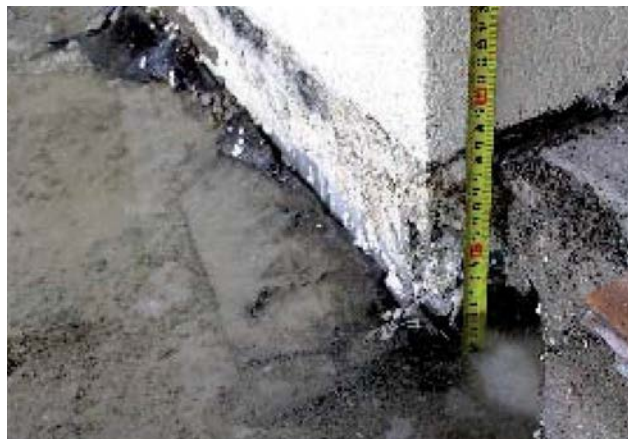
foto /5/ Ustálená hladina vody pod terasou – cca 50 mm

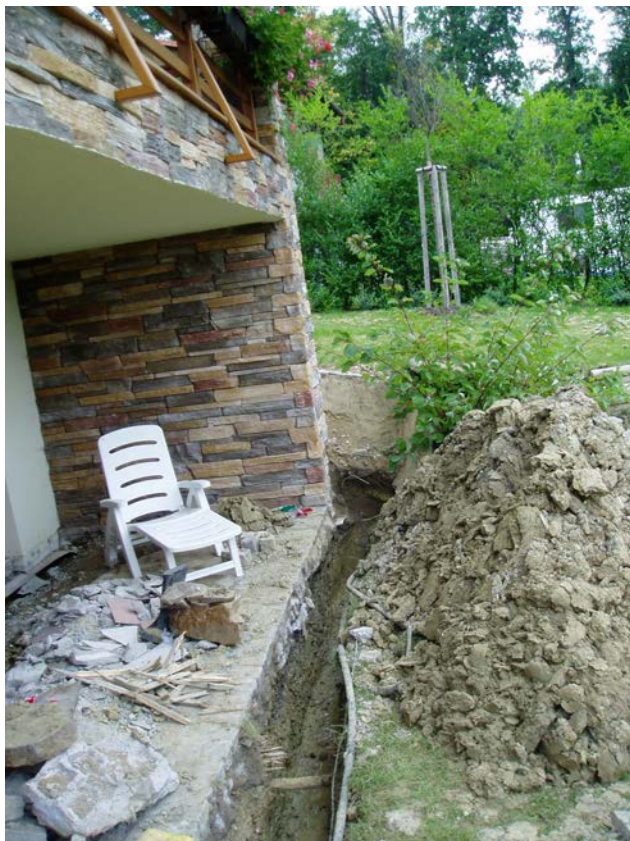
foto /6/ Odkop terénu před terasou

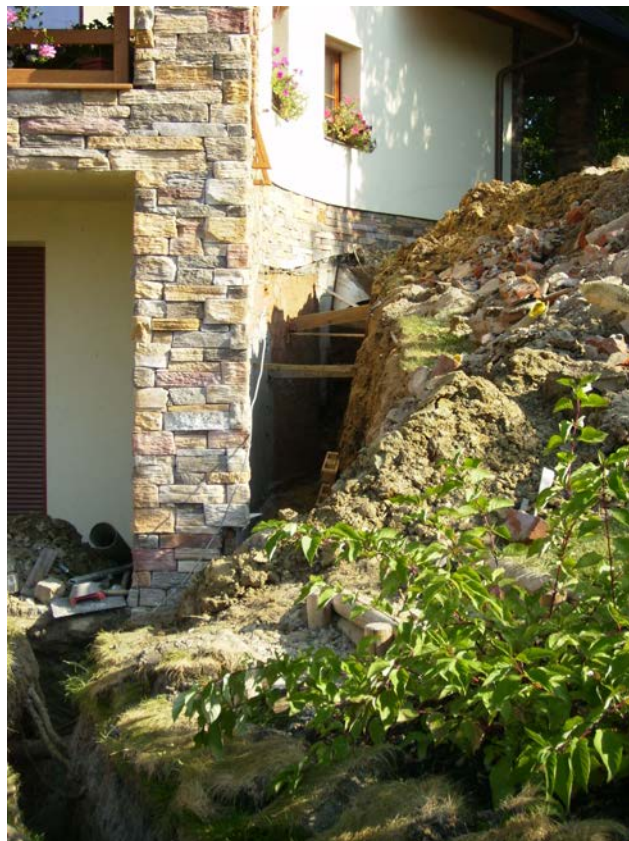
foto /7/ Odkop terénu na východní straně objektu

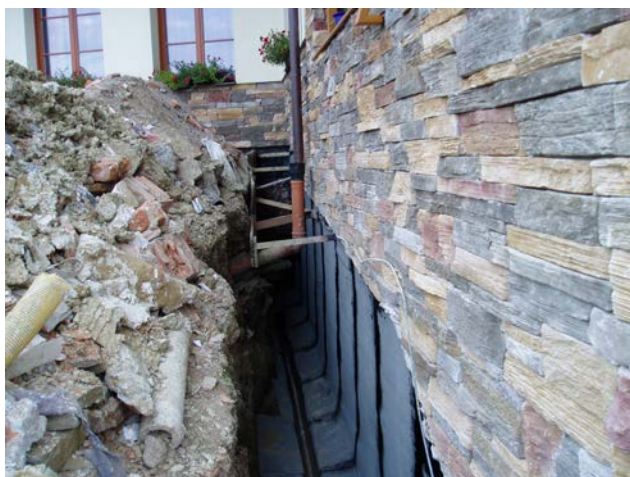
foto /8/ Provedená podkladní betonová mazanina se žlábkem, natavená hydroizolace z asfaltového pásu GLASTEK 40 SPECIAL MINERAL

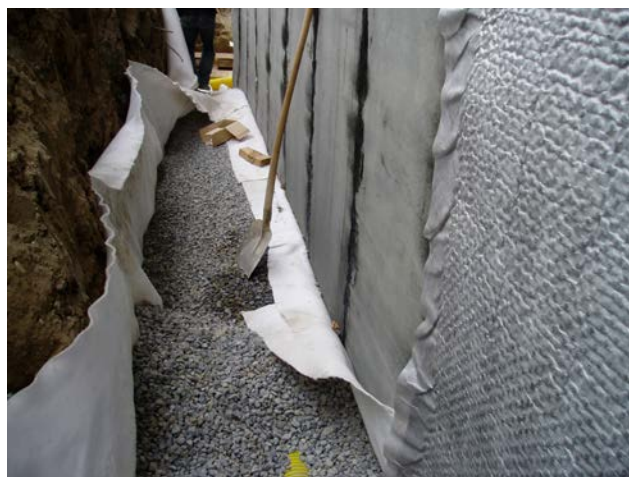
foto /9/ Provádění zásypu drenáže praným kamenivem frakce 16/32, vpravo DEKDREN G8

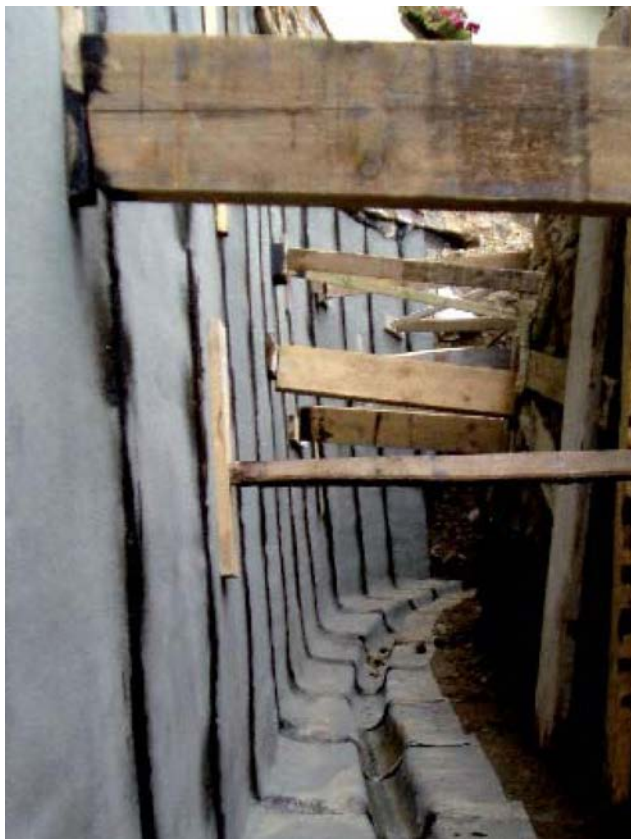
foto /10/ Provedena svislá hydroizolace s napojením na betonovou podkladní mazaninu s vytvořeným žlábkem ve spádu 0,5% pro uložení drenážní hadice

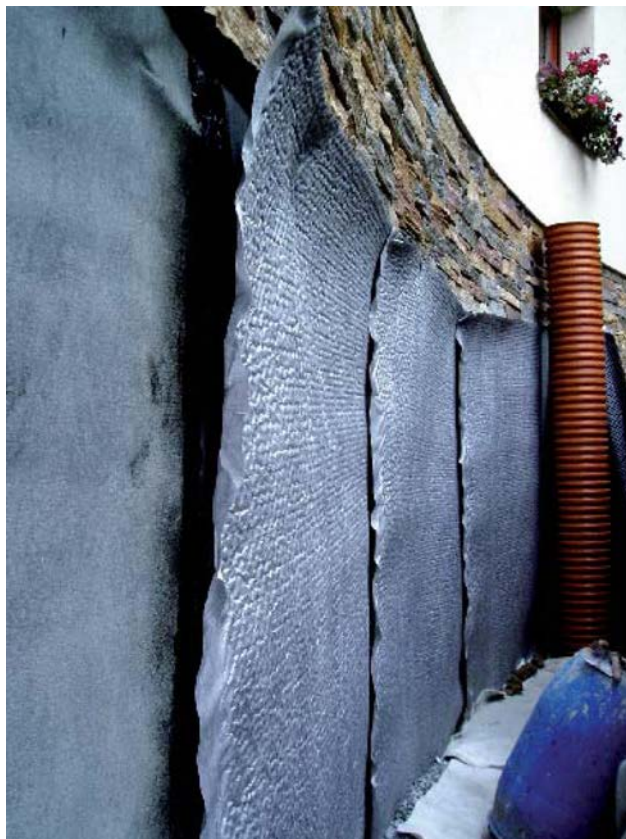
foto /11/ Vertikální plošná drenáž z profilované fólie s nakaširovanou filtrační textilií DEKDREN G8; v rohu revizní plastová šachtice DN 315; proveden zásyp drenážní plastové hadice kamenivem frakce 16/32 a zakrytí filtrační textilií FILTEK 300

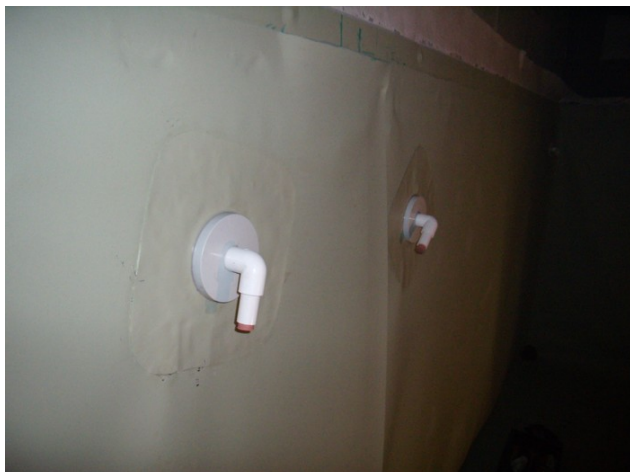
foto /16/ Kontrolní trubice na svislé části hydroizolace

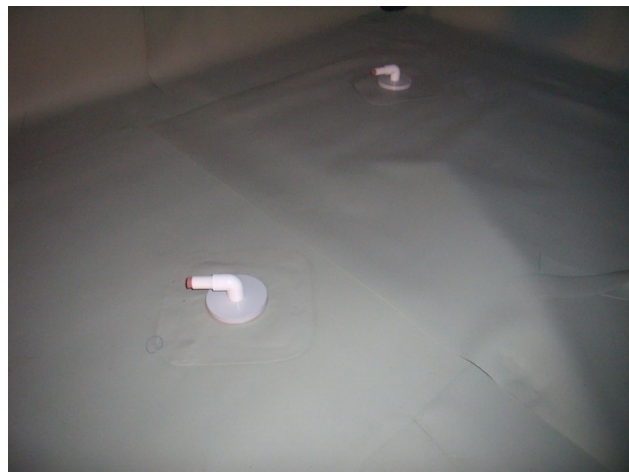
foto /17/ Kontrolní trubice na vodorovné části hydroizolace

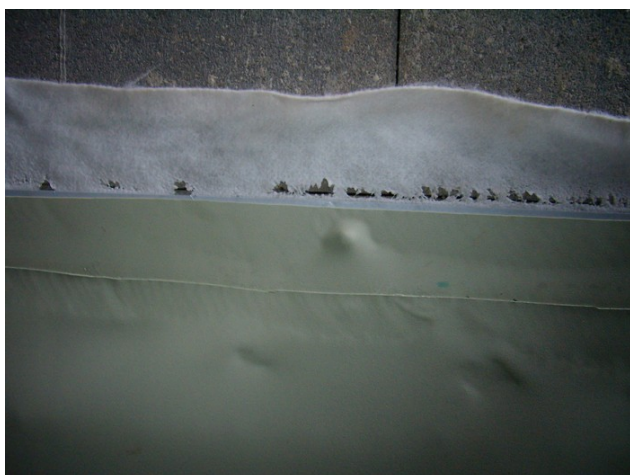
foto /18/ Detail ukončení svislé hydroizolace na poplastovaném plechu kotveném do suterénní stěny

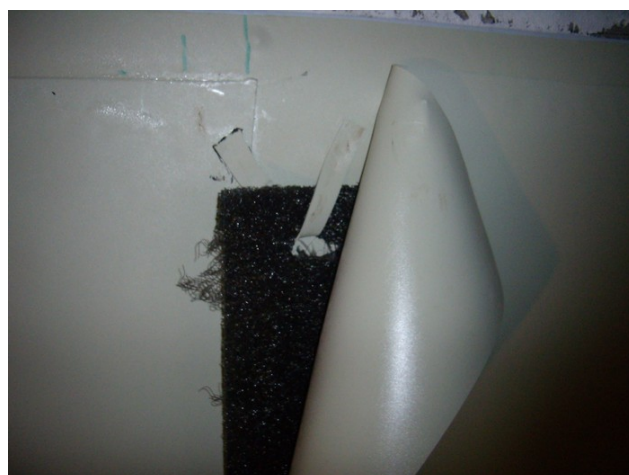
foto /19/ Pohled na rozpracovanou část sektoru s vrstvami hydroizolační fólie Alkorplan a drenážní rohoží DEKDREN P900

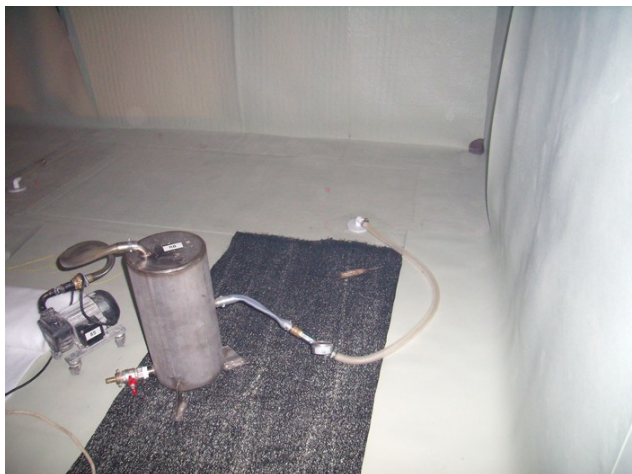
foto /20/ Podtlaková zkouška těsnosti jednoho z podlahových sektorů

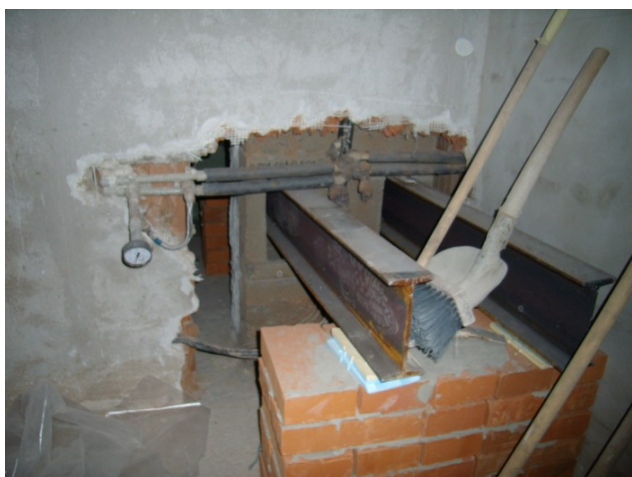
foto /22/ Pracovní vynesení komínové konstrukce

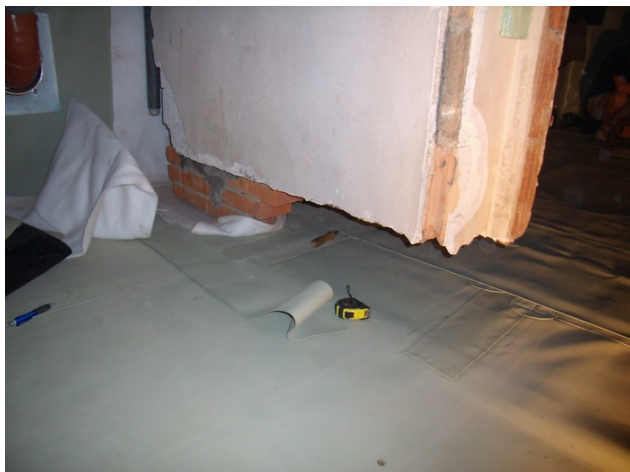
Při provádění hydroizolačního systému bylo nutné „vynést“ komínové těleso (foto /24/ ). Použily se válcované I-profilky vložené do vybíracích otvorů a uložené na dočasných zděných základech.

foto /24/ Pracovní vynesení komínové konstrukce

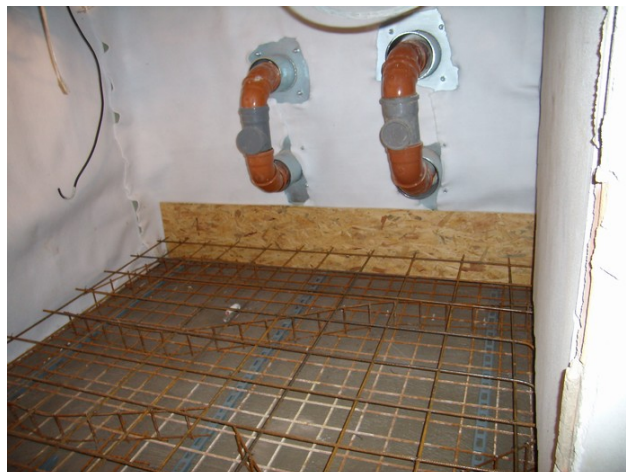
V obvodových suterénních stěnách rodinného domu se nachází velké množství prostupů. Prostupy byly nově vyřešeny chráničkami napojenými na hydroizolační vrstvy přes pevnou a volnou přírubu a utěsněním prostoru mezi chráničkou a prostupujícím tělesem nafukovacími vaky (foto /25/ ).

foto /25/ Provádění výztuže železobetonové desky; pevné příruby prostupů; OSB desky jako ochrana svislé části hydroizolace

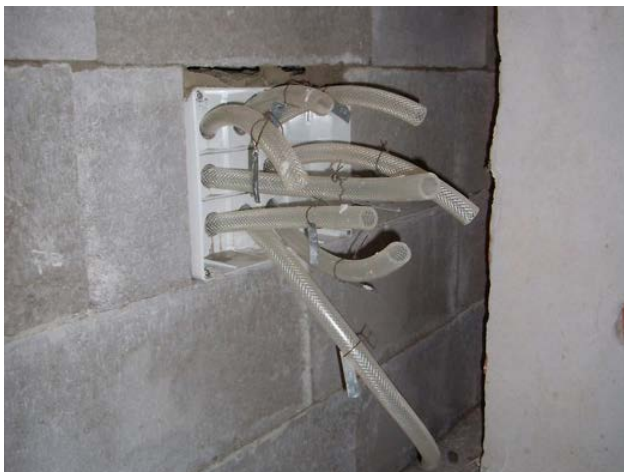
foto /29/ Vyústění kontrolních hadic systému DUALDEK

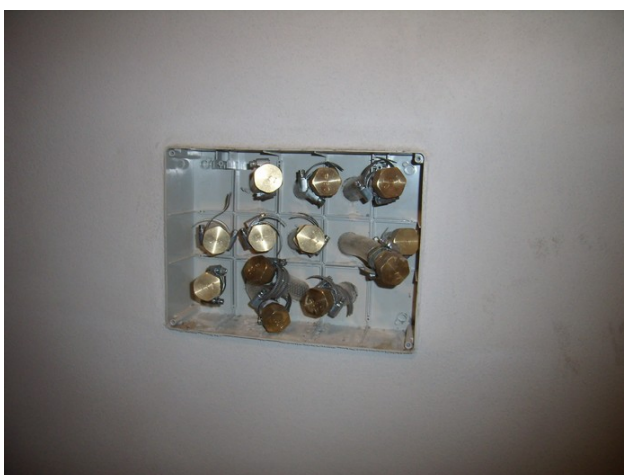
foto /31/ Vyústění kontrolních hadic v krabici po provedení vnitřních omítek

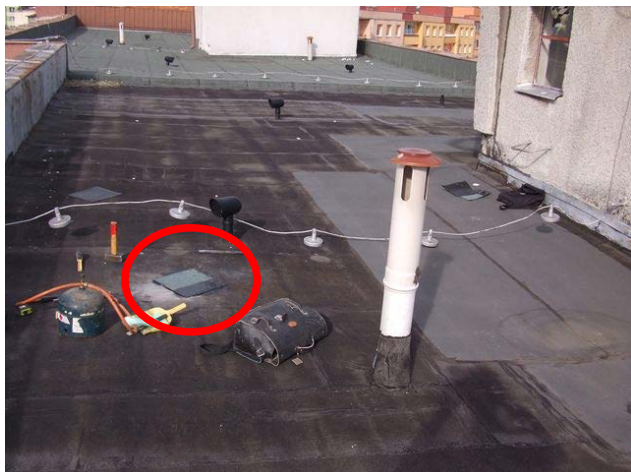
foto /32/ Pohled na místo provedené sondy  
(zapravena navařením přířezu asfaltového pásu)

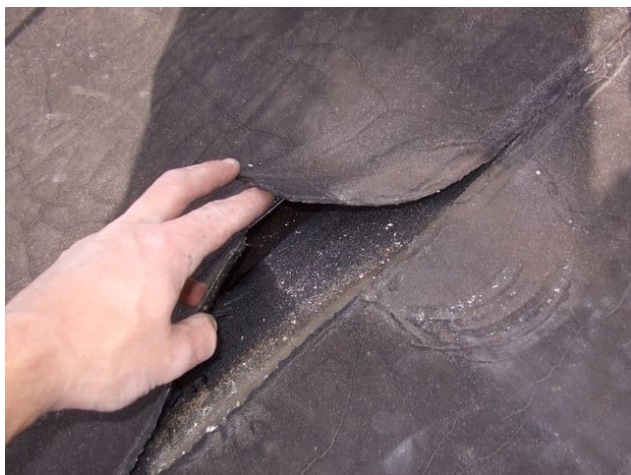
foto /34/ Volný spoj mezi asfaltovými pásy, praskliny  
na povrchu asfaltových pásů

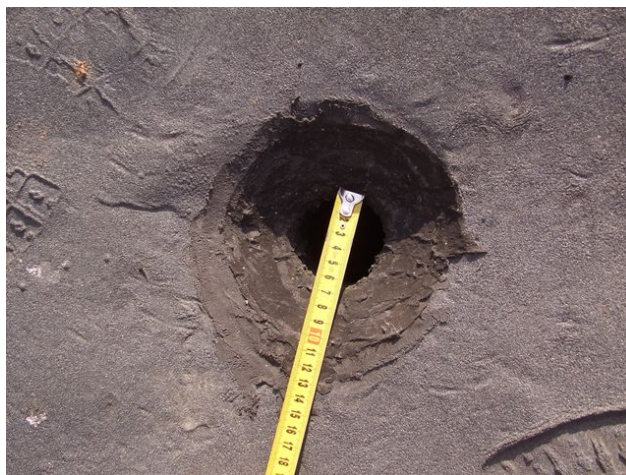
foto /35/ Vnitřní vtok se změřeným průměrem 60 mm

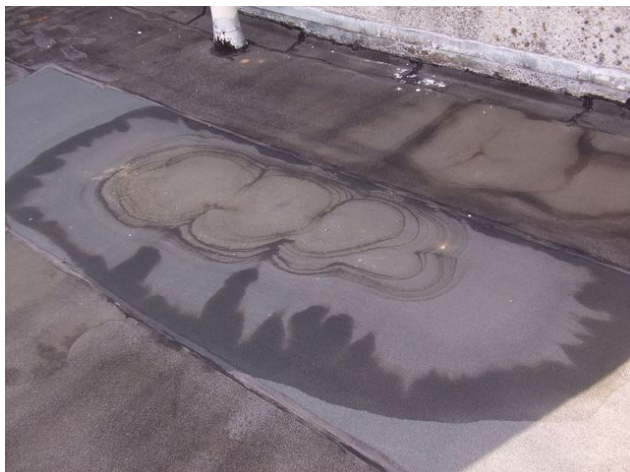
foto /36/ Prohlubně na povrchu hydroizolace s viditelnými stopami po existenci louží

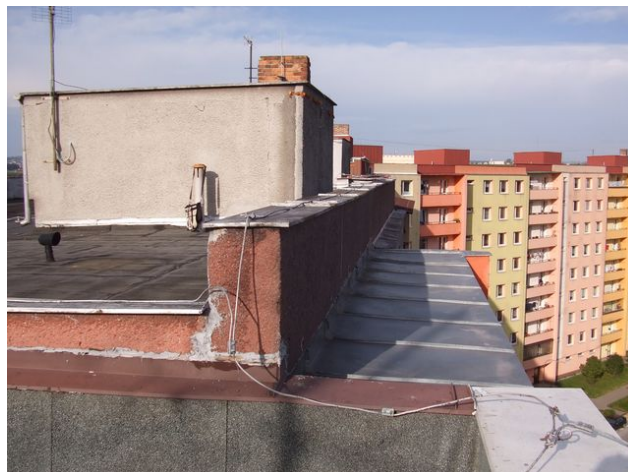
Pro utěsnění některých detailů byl nevhodně použit tekutý asfalt, tmely na bázi asfaltu nebo PUR pěna v kombinaci s asfaltovými pásy (foto /37/ ).

foto /37/ Aplikace tmelu na oplechování atiky

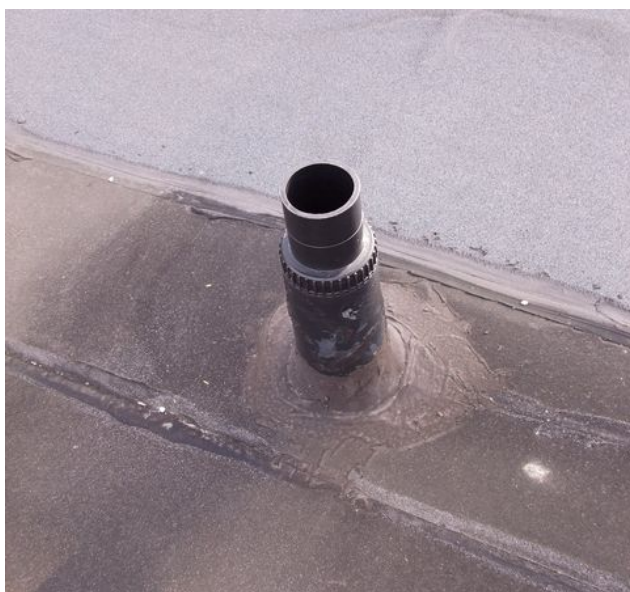
foto /38/ Chybějící stříška odvětrávacího komínku

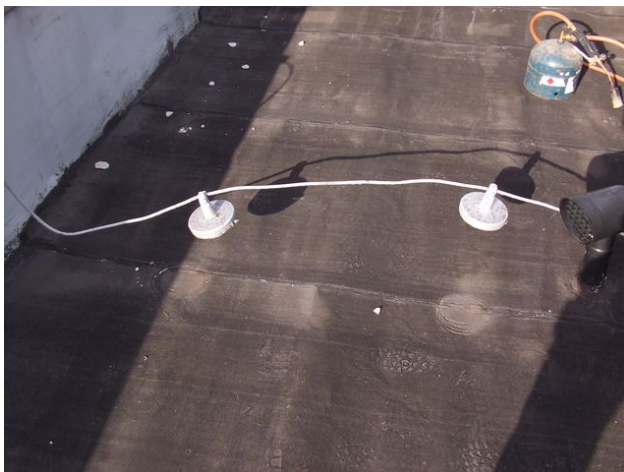
foto /41/ Nedoléhající držáky bleskosvodné ochrany

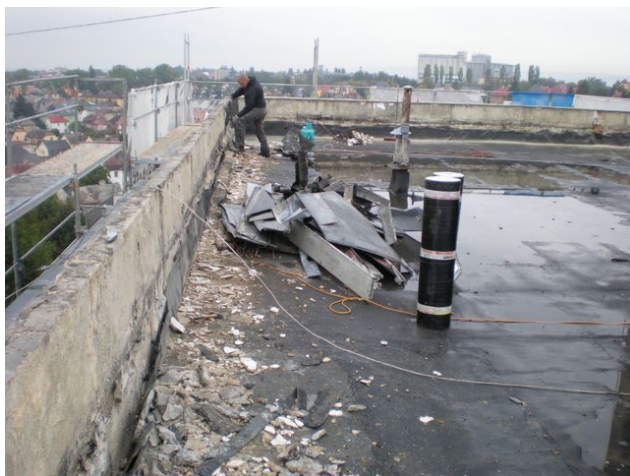
foto /46/ Demontáž původního oplechování a hydroizolace atiky

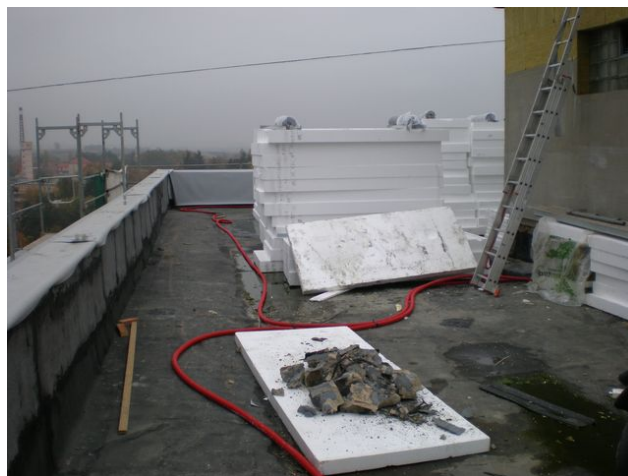
foto /47/ Opravená původní hydroizolace sloužící v nové skladbě jako parozábrana; naskladněná tepelná izolace z EPS; provedení vytažení parozábrany na atiku

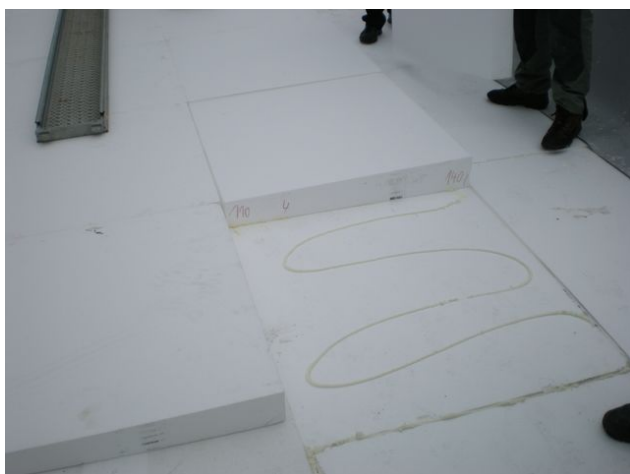
foto /48/ Provádění nové tepelněizolační a spádové vrstvy ze spádových klínů z EPS – zde první vrstva z rovných desek, druhá vrstva ze spádových klínů (vrstvy mezi sebou lepeny polyuretanovým lepidlem)

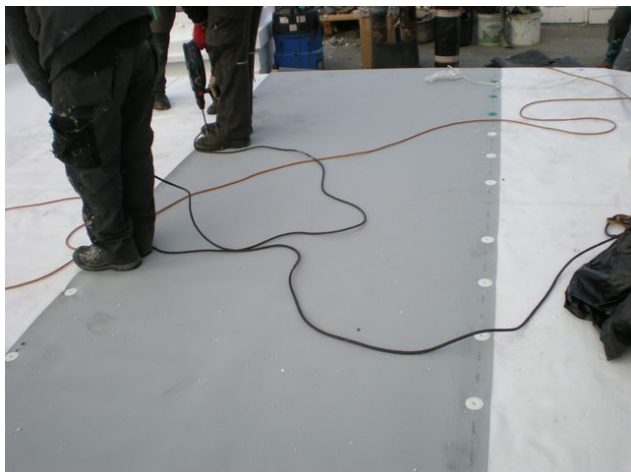
foto /50/ Provádění nové hydroizolace ze střešní PVC-P fólie DEKPLAN 76 se separační netkanou textilií FILTEK 300; kotvení hydroizolace

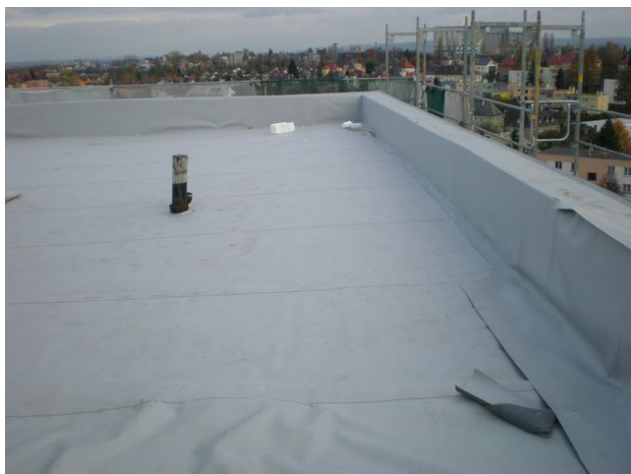
foto /52/ Rozpracovaný detail hydroizolace atiky

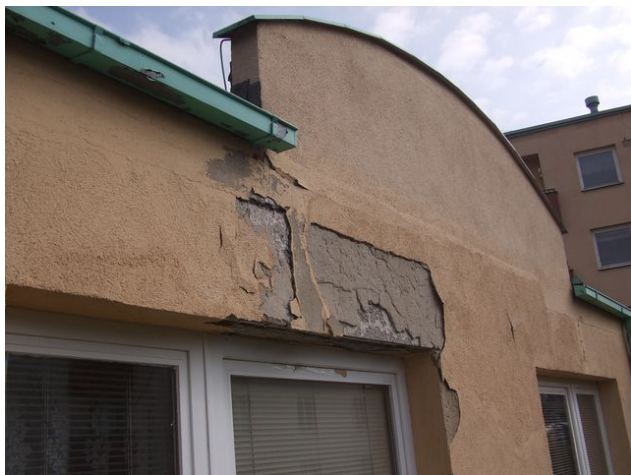
U předmětné střechy se projevíly vlhkostní problémy, které byly patrné jak z exteriéru (foto /56/ ), tak z interiéru (foto /57/ ).

foto /56/ Vlhkostní poruchy v exteriéru

Na základě prohlídky objektů bylo jako nejpravděpodobnější příčina vlhkostních poruch stanoveno zatékání přes netěsnosti hydroizolačního souvrství střechy. Vzhledem ke skladbě střešní konstrukce nebylo možné jednoznačně lokalizovat netěsná místa bez demontáže provozních vrstev. Proto investor na základě opakujících se poruch i po lokálních opravách hydroizolace přistoupil k rozhodnutí komplexní rekonstrukce střešní konstrukce s vytvořením nového hydroizolačního souvrství. Po rekonstrukci měla být střecha opět provozní (částečně pochůzná).

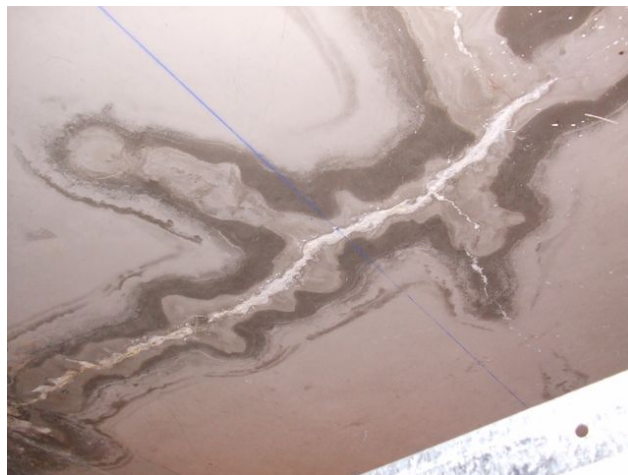
foto /57/ Pohled na vlhkostní poruchy v interiéru

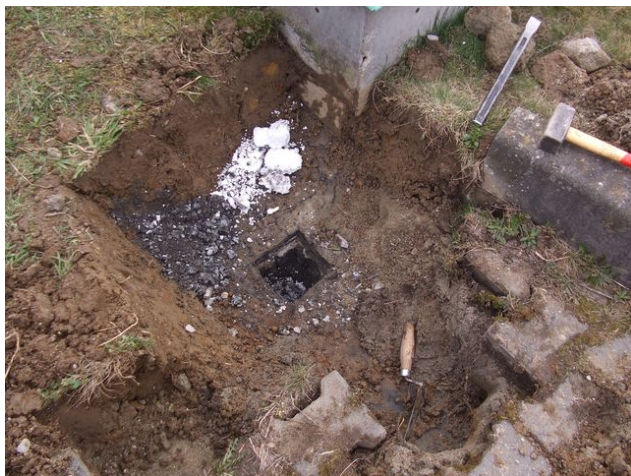
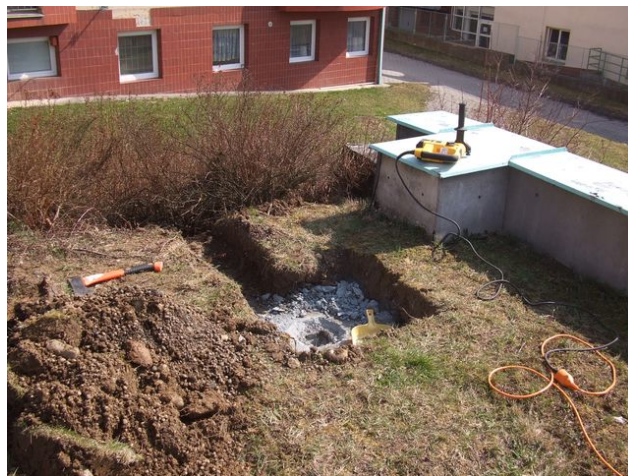
foto /58/ Jedna ze sond provedená do vegetačního souvrství

foto /59/ Druhá ze sond provedená do vegetačního souvrství

Průzkumem střechy a kontrolními sondami (foto /58/ , foto /59/ ) bylo ověřeno původní souvrství. Na základě zjištěných skutečností mohl být proveden návrh rekonstrukce.

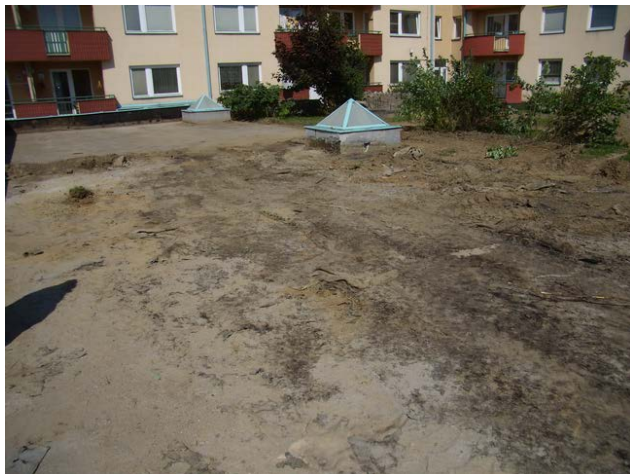
foto /60/ Demontáž vegetační vrstvy

Vrstvy střešního pláště byly demontovány až na původní hydroizolační souvrství (foto /60/ ). Zároveň byla odkopána okapová hrana a částečně demontována ochranná přízdívka z důvodů napojení nové vodorovné izolace na stávající svislou.

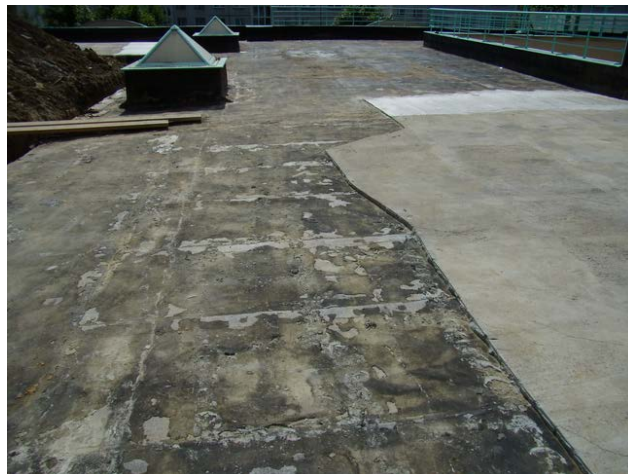
foto /61/ Původní hydroizolační souvrství po demontáži vegetační vrstvy

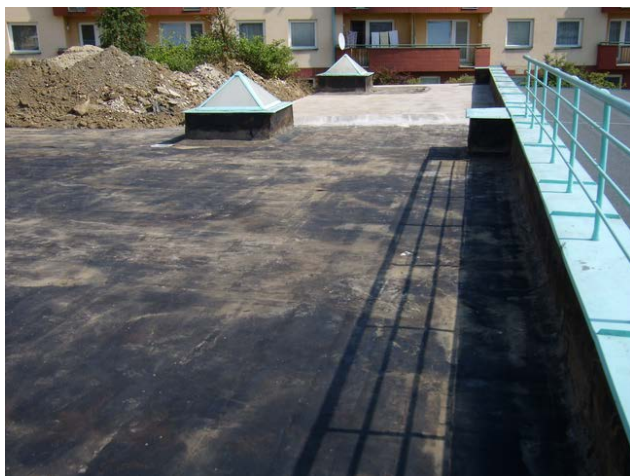
foto /62/ Natavení asfaltového pásu DEKGLASS na původní hydroizolaci

Původní hydroizolační souvrství z asfaltových pásů bylo vyspraveno a přetaveno asfaltovým pásem DEKGLASS G200 S40 (foto /62/ ). Pro zvýšení sklonu střešních rovin a zlepšení odtoku srážkových vod byly pokládány spádové tepelněizolační dílce z pěnového polystyrenu EPS 150 S, montážně lepeny k podkladu polyuretanovým lepidlem (foto /63/ ).

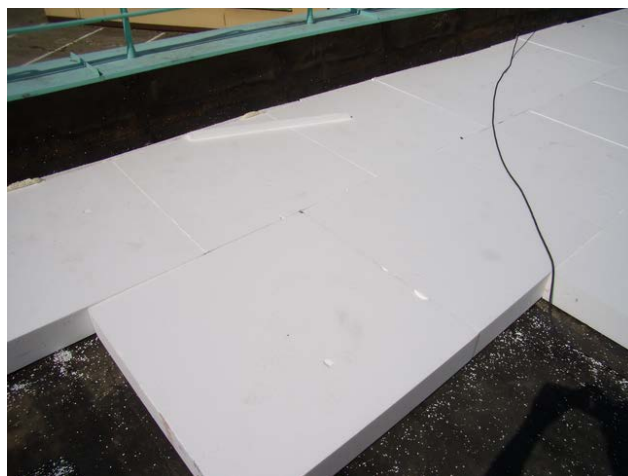
foto /63/ Pokládka spádových tepelněizolačních dílců z pěnového polystyrenu EPS 100S k podkladu lepeny PUK lepidlem

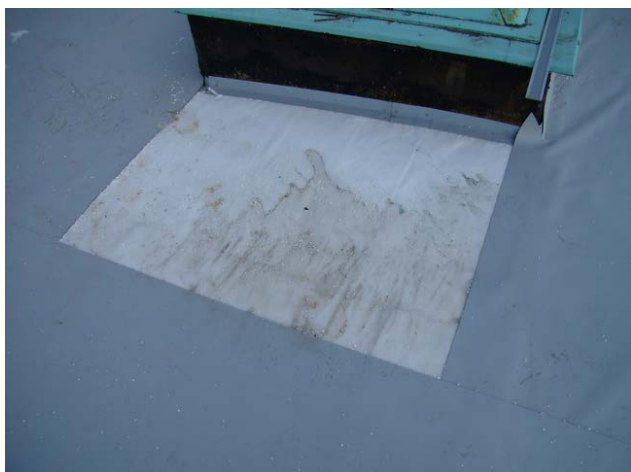
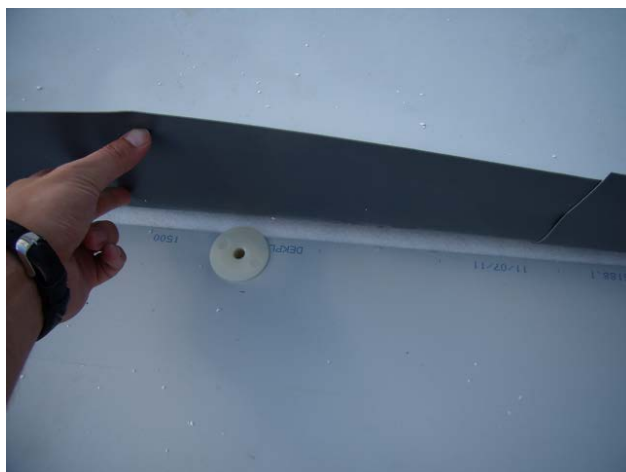
foto /64/ Pokládka první vrstvy PVC-P fólie DEKPLAN 77

foto /65/ Pokládka první vrstvy PVC-P fólie, montážně kotvené do nosné konstrukce

Následně se přes separační geotextilii FILTEK 300 pokládala první hydroizolační vrstva PVC-P fólie DEKPLAN 77 s hokovzdušným svařením přesahů a montážním kotvením (foto /64/ , foto /65/ ).

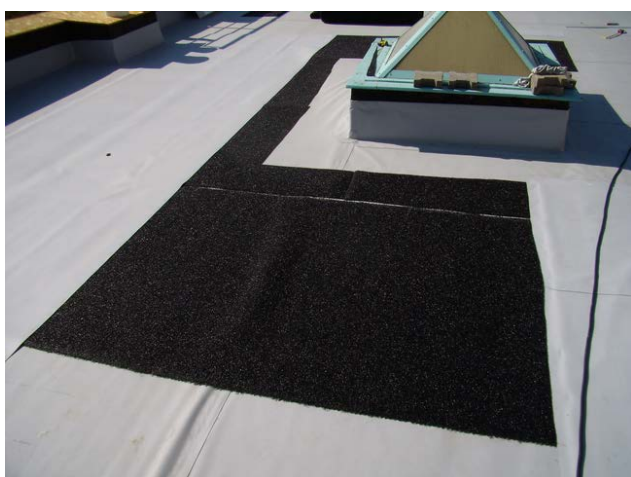
foto /66/ Pokládka drenážní vložky DEKDREN P900 a druhé vrstvy PVC-P fólie DEKPLAN 77 s vytvořením sektorů

Jednotlivé sektory se vytvářejí svařením dvou PVC-P fólií, mezi které se vkládá drenážní vložka DEKDREN P900 (foto /66/ ), umožňující provést vakuovou zkoušku jednotlivých sektorů. Následně se do jednotlivých sektorů provede osazení kontrolních trubíc, které se svedou do jednoho kontrolního místa (foto /67/ ).

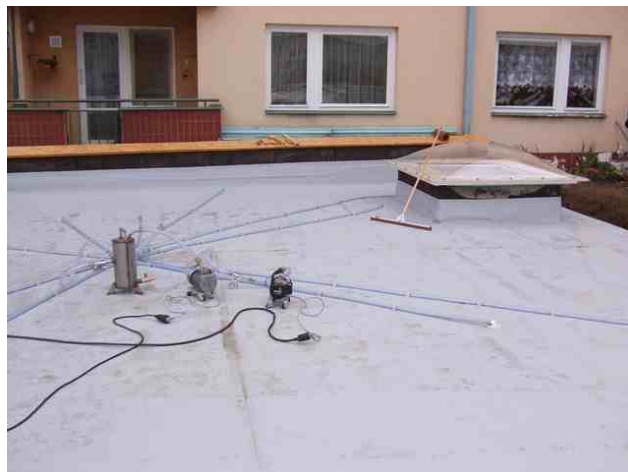
foto /69/ Provádění vakuových zkoušek těsnosti sektorů

Následně byly provedeny vakuové zkoušky těsnosti jednotlivých sektorů (foto /69/ ), o zkouškách byl vyhotoven protokol. V prvním měření byl z celkového počtu 48 sektorů nalezeno 15 netěsných, které realizační firma opravila, zhruba po týdnu bylo provedeno druhé měření, kdy se zkoušely netěsné sektory z prvního měření, byly nalezeny 2 netěsné.

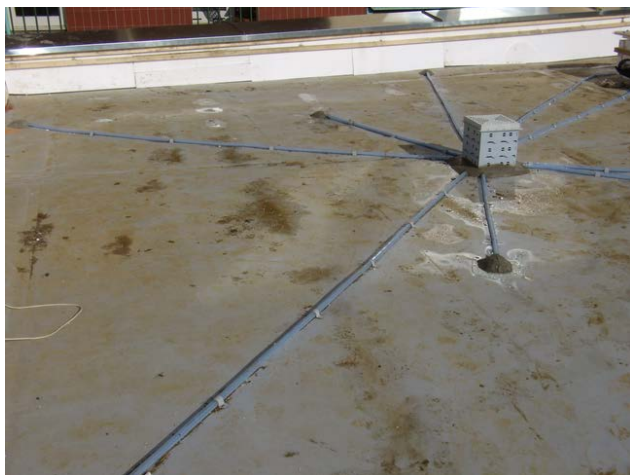
foto /70/ Obetonování kontrolních trubec; osazení šachty pro vyvedení kontrolních trubec

Po opravě všech vadných sektorů se provedlo obetonování kontrolních trubec z důvodů ochrany před mechanickým poškozením (foto /70/ ) a začaly se provádět provozní vrstvy - zámková dlažba do pískového lože (foto /71/ ). Jednotlivé kontrolní trubice byly popsány příslušným označením sektoru a byly svedeny do kontrolní šachty (foto /72/ ).

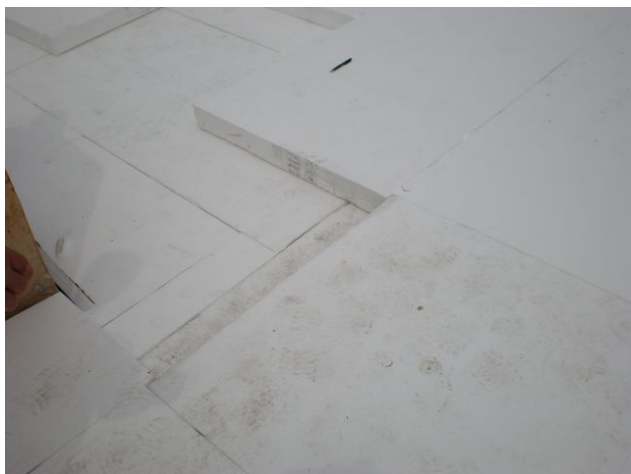
foto /80/ Pokládka tepelné izolace z desek z EPS ve dvou vrstvách

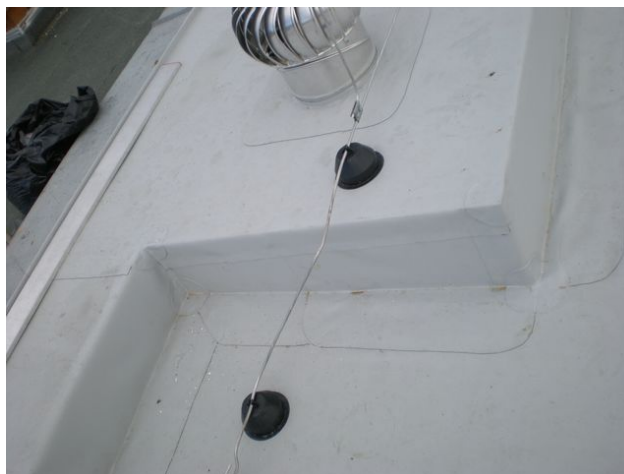
foto /81/ Hotový povrch hydroizolace z PVC fólie DEKPLAN 76

V průběhu realizace investor požadoval provedení kontroly těsnosti spojů povlakové hydroizolace z PVC-P fólie. Kontrola byla prováděna jak jehlovou tak podtlakovou metodou.

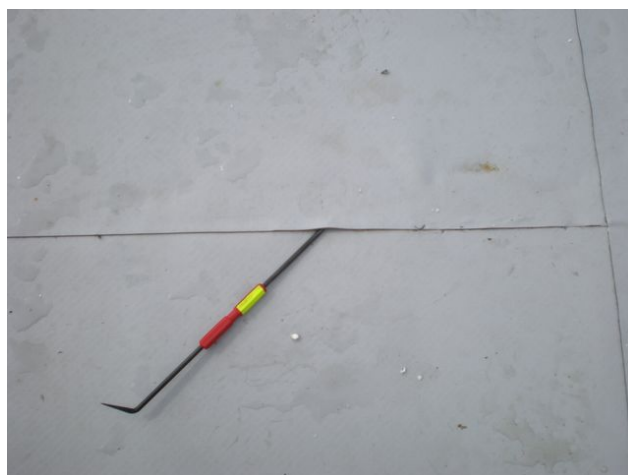
foto /84/ Nalezená netěsnost ve spoji hydroizolace pomocí jehlové zkoušky

Kontrola podtlakovou metodou byla prováděna pomocí vývěvy a zvonu z průhledného plastu s pryžovým těsněním. Před zkouškami těsnosti byl povrch hydroizolace očištěn a byla na něj nanesena mýdlová voda pro detekci netěsností. Nalezené netěsnosti byly označeny a opraveny navařením kruhové záplaty z PVC-P fólie.

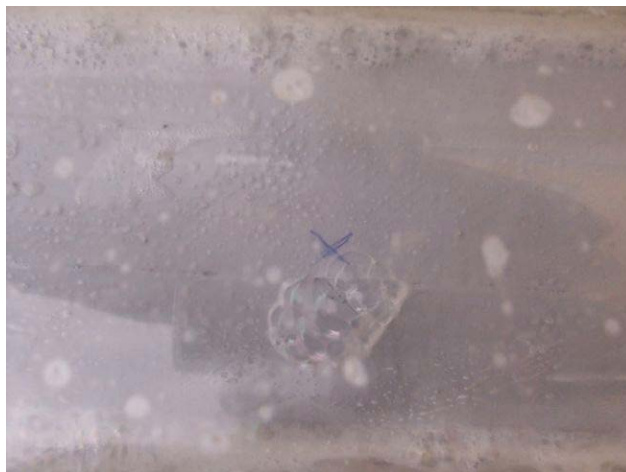
foto /88/ Nalezená a označená netěsnost, projevující se tvorbou vzduchových bublin

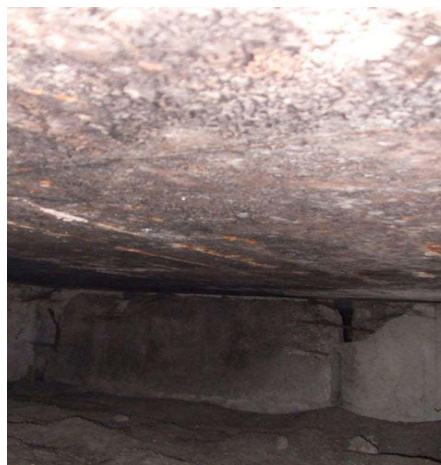
Dle provedené sondy bylo zjištěno, že v minulosti docházelo plošně k dlouhodobému zatékání srážkové vody do střešního pláště, což mělo za následek korozi výztuže železobetonového panelu horního pláště (foto /95/ ).

foto /96/ Pohled do vzduchové mezery v provedené sondě s odpadávající výztuží

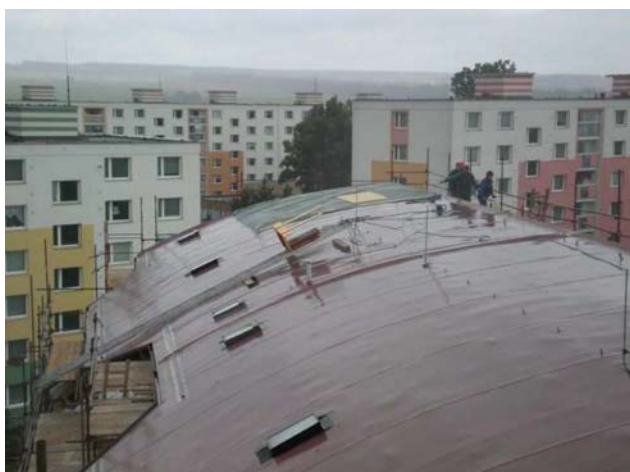
V původním stavu byl na krokve kotven rošt z dřevěných latí, do kterého bylo kotveno bednění z překližkových desek. Hydroizolaci zajišťovala fólie z měkčeného PVC (foto /111/ ). Tepelnou izolaci střechy zajišťovaly desky z minerálních vláken umístěné mezi krokviemi. Zespodu byla konstrukce střechy kryta sádkartonovým podhledem s parozábranou z fólie lehkého typu. V průběhu užívání budovy se začaly projevovat vlhkostní poruchy a plísň v interiérech bytů (foto /112/ ).

foto /111/ Původní povlaková krytina z PVC-P fólie

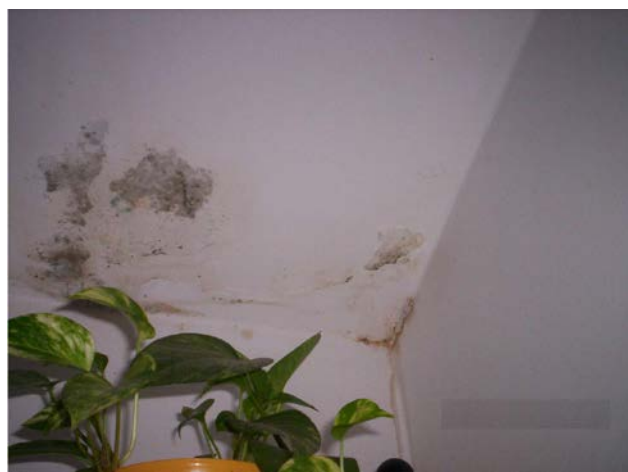
foto /112/ Vlhkostní poruchy v interiéru budovy; růst plísní

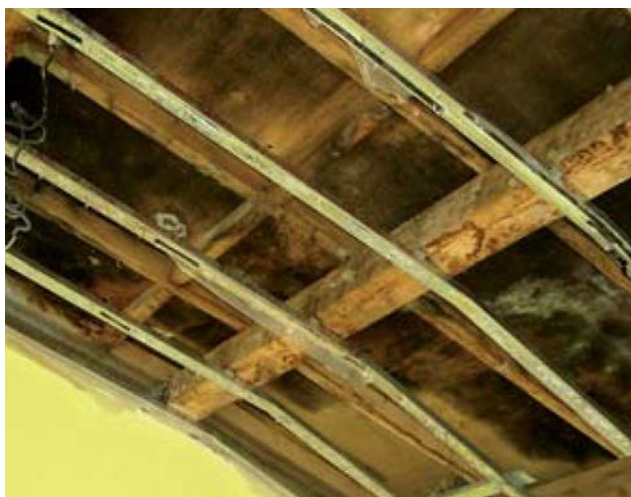
Popsané skutečnosti vedly k dotaci střešního pláště vlhkostí. Po demontáži podhledů v interiéru bylo zjevné, že dřevěné konstrukce jsou napadeny dřevokaznými organismy (foto /113/ ). Přesnou identifikaci poskytl mykologický rozbor. Průzkumem se ukázalo, že střecha vykazuje závažné vady. Skladba střechy **neobsahovala účinnou vzduchotěsnicí vrstvu**. Docházelo k proudění vzduchu mezi interiérem a vzduchovou vrstvou. Skladba střechy tak byla dotována vodní párou, která na chladných konstrukcích kondenzovala. Dalším zdrojem vodní páry bylo netěsné potrubí kanalizace. Střecha nebyla účinně větraná. Bylo rozhodnuto o opravě střechy.

foto /113/ Napadení dřevěných konstrukcí dřevokaznými organismy; latě přerušující vzduchovou vrstvu

Na základě výsledků mykologického rozboru bylo navrženo vyměnit původní bednění, použity byly desky OSB/3 tloušťky 22 mm (foto /119/ ). Lepené obloukové nosníky, krokvě a laťování byly ošetřeny fungicidním a insekticidním přípravkem.

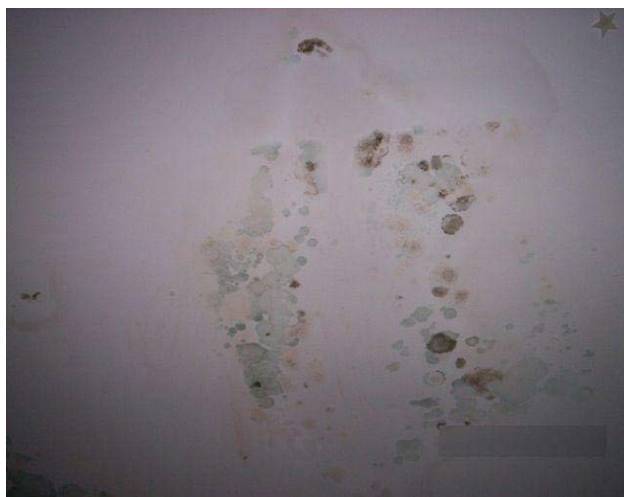
foto /114/ Růst plísní na vnitřním povrchu sádrokartonového podhledu

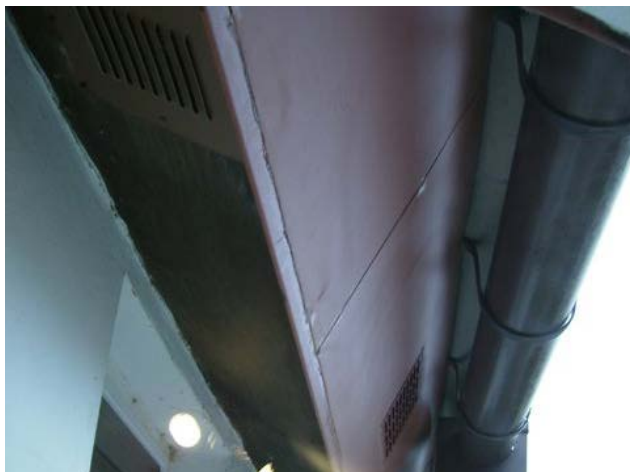
- **vzduchová vrstva mezi pláští nebyla průběžná**, byla přerušována příčnými latěmi nosného roštu (i když byly provedeny nasávací a odvětrávací prvky foto /115/ , foto /116/ );
- **parozábrana z fólie lehkého typu byla perforována kotevními prvky sádrokartonového podhledu**;
- **větrací potrubí kanalizace procházející vzduchovou vrstvou nebylo těsné**.

foto /115/ Nasávací otvory vzduchové mezery

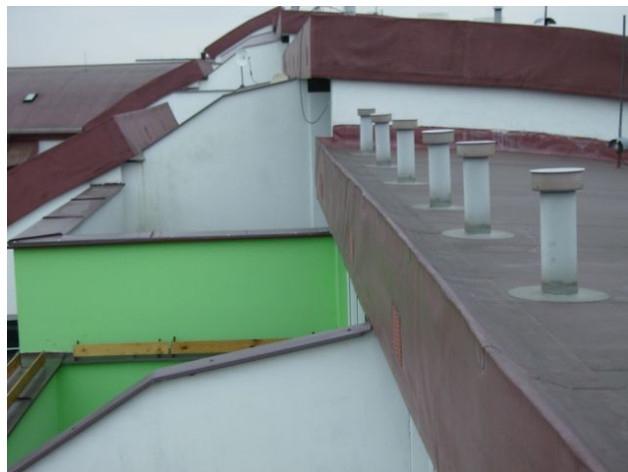
foto /116/ Odvětrávací komínky vzduchové mezery

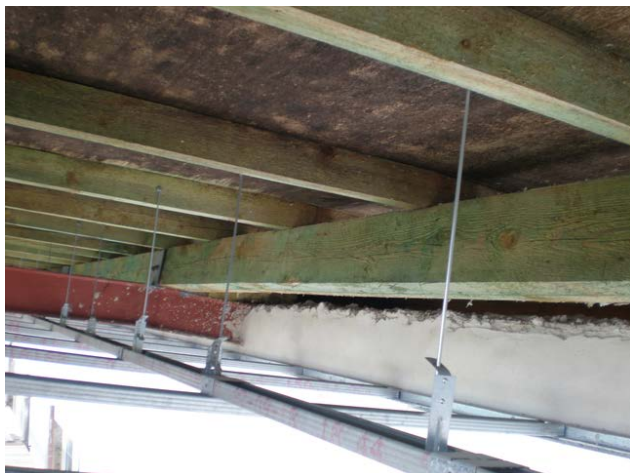
foto /117/ Plíseň na spodním povrchu zákopu

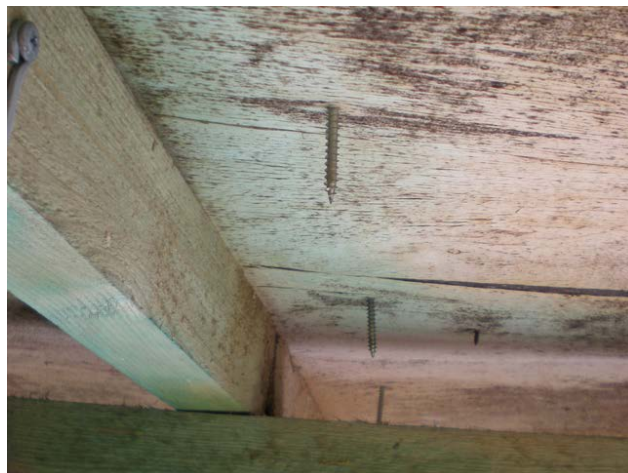
foto /118/ Plíseň na spodním povrchu zákopu

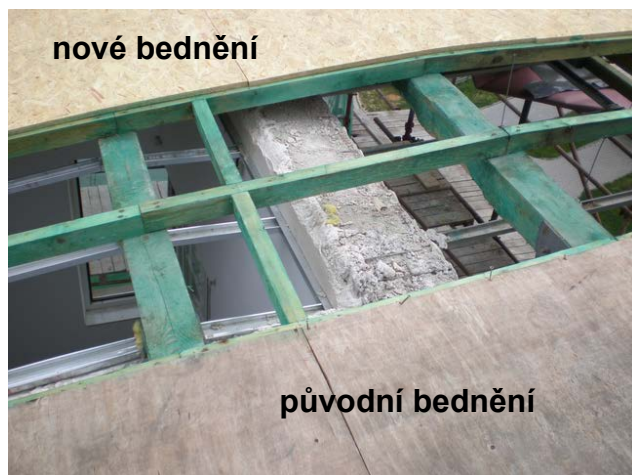
foto /119/ Postupná demontáž hydroizolace a bednění, provádění nového bednění

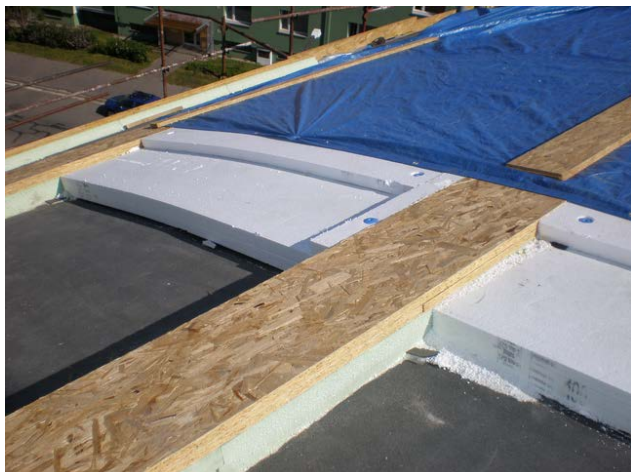
foto /125/ Pokládka a kotvení tepelné izolace; prahy pro kotvení sněhových zachytávačů z OSB desek ve dvou vrstvách na tepelné izolaci z extrudovaného polystyrenu

Na základě tepelnětechnického posouzení byla navržena tepelná izolace z desek EPS 100S ve dvou vrstvách celkové tloušťky 150 mm. Desky tepelné izolace se mechanicky kotvily k podkladu z OSB desek.
