# PORUCHY VE STAVEBNICTVÍ

## V OBLASTI STAVEBNÍ FYZIKY A HYDROIZOLACÍ

# Poruchy ve stavebnictví z hlediska stavební fyziky a hydroizolací

Technická příručka pro žáky středních průmyslových škol stavebních  
oboru 36-47-M/01 Stavebnictví.

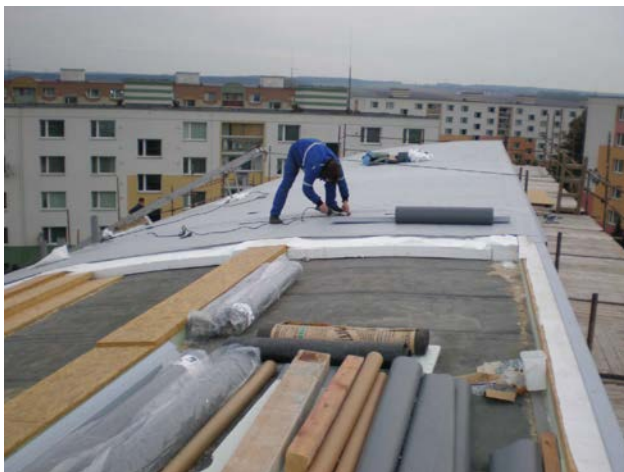
foto /126/ Pohled na rozpracovaný nový hydroizolační povlak z PVC-P fólie DEKPLAN 76 (nahore); dole parozábrana z asfaltového pásu GLASTEK 40 SPECIAL MINERAL

Hlavní hydroizolační vrstva byla navržena a provedena z PVC-P fólie s nosnou vložkou z PES tkaniny DEKPLAN 76. Fólie se přes separační textilií FITLEK 300 mechanicky kotvila k podkladu. Počet kotevních prvků byl stanoven výpočtem a uveden v kotevním plánu, který byl součástí projektové dokumentace. Přesahy pruhů fólie byly horkovzdušně svařeny přístrojem.

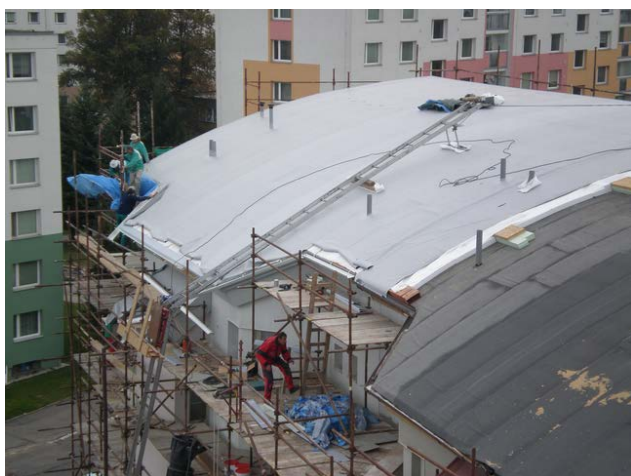
foto /127/ Pohled na rozpracovaný nový hydroizolační povlak z PVC-P fólie DEKPLAN 76 (nahore); dole parozábrana z asfaltového pásu GLASTEK 40 SPECIAL MINERAL

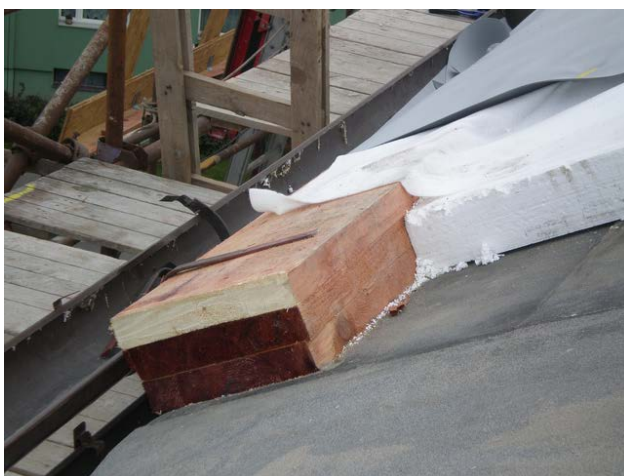
foto /128/ Pohled na provedení detailu u okapu (kotvení háků podokapních žlabů)

Vrstva tepelné izolace byla u okapní hrany ukončena impregnovanými dřevěnými fošnami kotvenými k nosné konstrukci střechy. Fošny plnily funkci zarážky při pokládce tepelné izolace a funkci podkladu pro připevnění žlabových háků a oplechování.

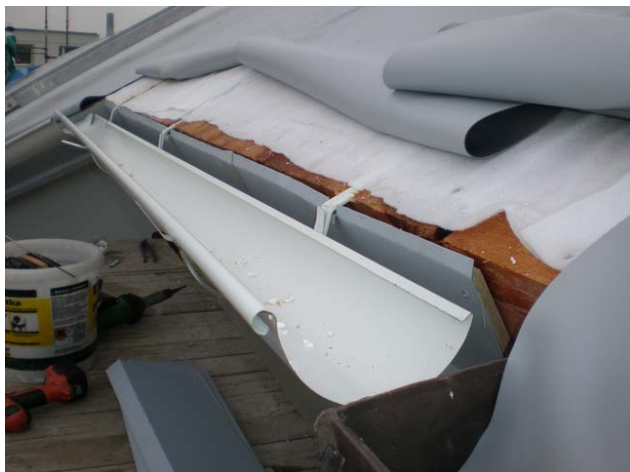
foto /129/ Pohled na provedení detailu u okapu (kotvení háků podokapních žlabů)

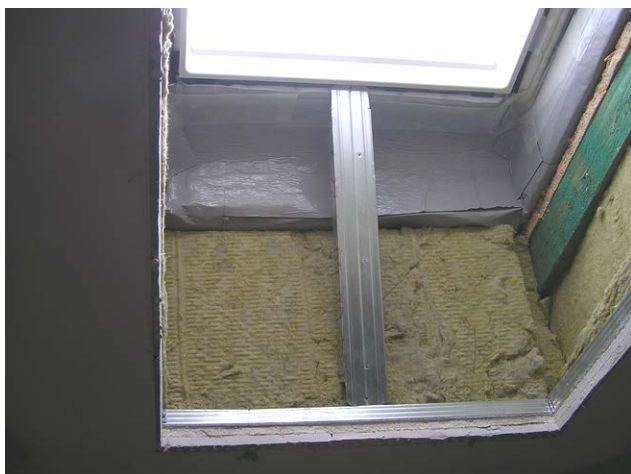
foto /133/ Detail opravy parozábrany ze samolepícího asfaltového pásu okolo střešního okna

Původní střešní okna byla vyměněna za nová. Pro jejich montáž byl na bednění z OSB/3 desek vytvořen dřevěný rošt podložený v částech rovnoběžných se spádníci deskou XPS. Po montáži rámu střešního okna a doplnění tepelné izolace se parozábrana napojila na rám okna samolepicím asfaltovým pásem. Následně bylo vytvořeno ostění střešního okna ze sádkartonových desek. Vodotěsné napojení rámu okna na povlakovou hydroizolaci bylo zajištěno oplechováním z poplastovaného plechu, jehož spoje byly převařeny PVC-P fólií. Projektem byla předepsána instalace otopných těles pod každým střešním oknem a zajištění volného proudění vzduchu k oknům.

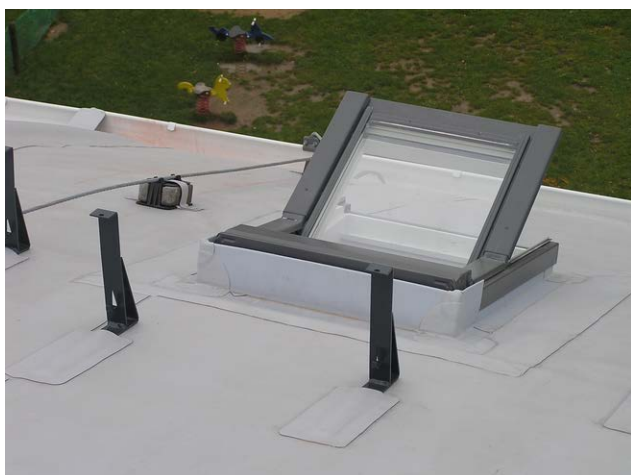
foto /135/ Detail opravy střešního okna z PVC-P fólie

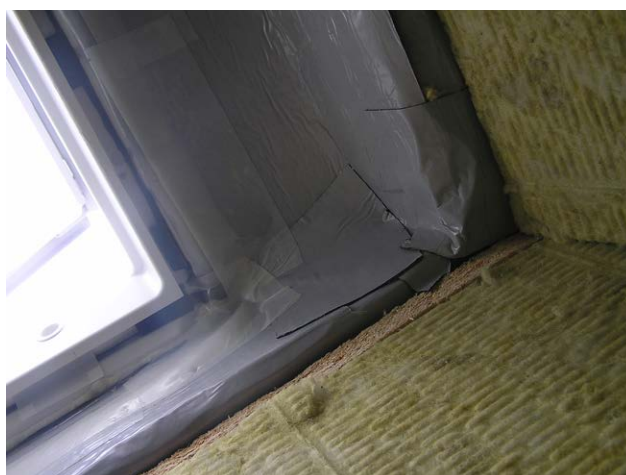
foto /136/ Detail opravy parozábrany okolo střešního okna

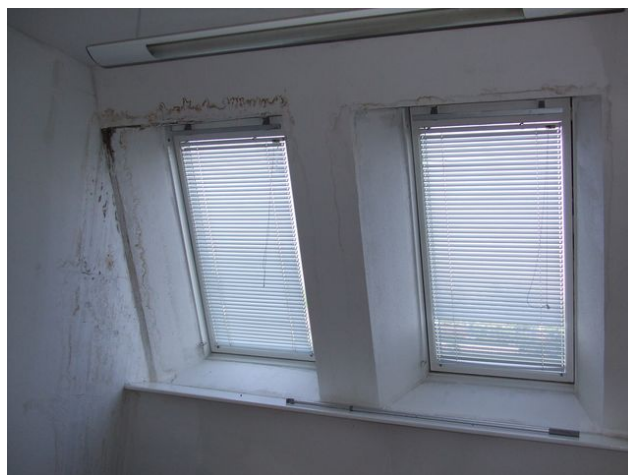
V novém prostoru vznikly učebny a kanceláře vyučujících. Správce objektu začaly krátce po provedení nástavby trápit průsaky vody střechou, které se projevovaly v interiérech na sádkartonových podhledech a omezovaly tak provoz místností (foto /139/ - foto /142/ ).

foto /140/ Vlhkostní problémy v interiéru kolem oken

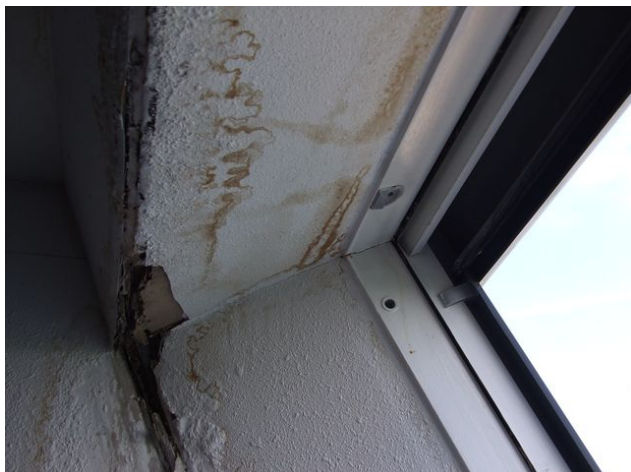
foto /141/ Vlhkostní problémy v interiéru kolem oken

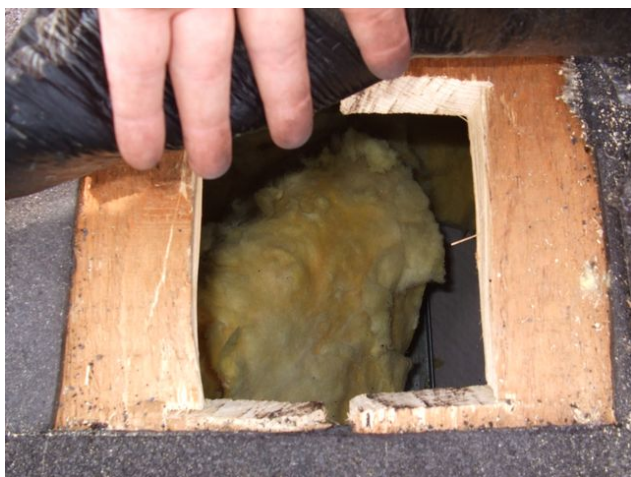
Byl proveden podrobný průzkum nástavby včetně několika sond do střechy (foto /143/ , foto /144/ ), abychom zjistili její skutečný stav, způsob provedení jejích jednotlivých vrstev a stav zakrytých prvků nosné konstrukce.

foto /143/ Jedna ze sond provedených do skladby střechy; viditelná tepelná izolace z minerální vlny, bednění z dřevěných prken

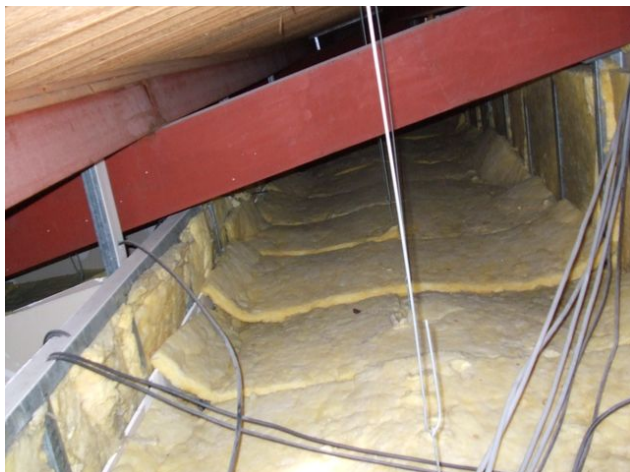
Zjistili jsme skladbu lehké dvouplášťové střechy s podhledem ze sádkartonu a s lehkou plastovou fólií na pozici parotěsnicí vrstvy. Tepelná izolace z minerálních vláken byla vložena mezi a pod nosnou ocelovou konstrukci střechy. Mezi tepelněizolačním pláštěm střechy a skládanou krytinou z asfaltového šindele na prkenném záklopu byla vzduchová vrstva (foto /145/ ).

foto /145/ Pohled do vzduchové vrstvy na tepelnou izolaci z minerální vlny

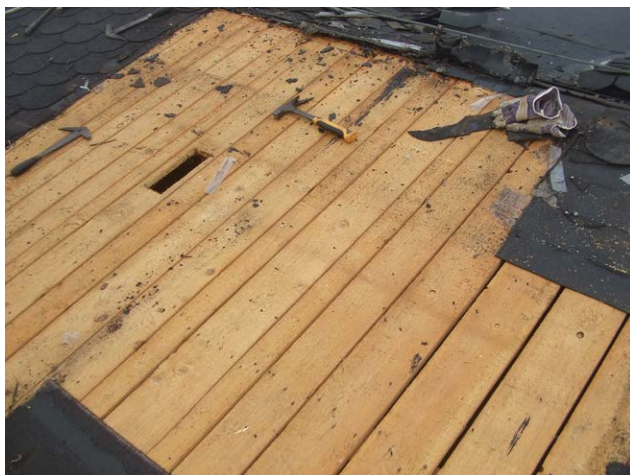
foto /149/ Demontáž krytiny z asfaltových šindelů

Nejprve se provádí kompletní demontáž krytiny, poškozených prken bednění, veškerých střešních oken, a vybraných vrstev tepelné izolace (foto /149/ ).

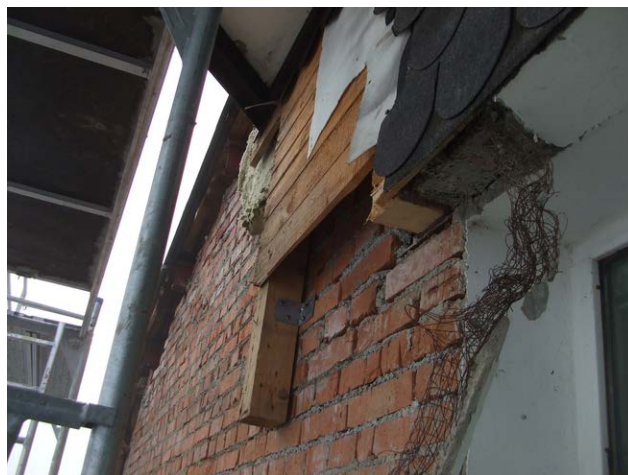
foto /150/ Demontáž obložení stěn mansardy

Demontuje se také navazující obložení stěn mansardy (foto /150/ ), které se v novém stavu nahrazuje kontaktním zateplením. Provedením parotěsnicí a současně vzduchotěsnicí vrstvy shora na původní vyspravené, dokotvené a impregnované bednění usnadníme práci při pokládce a vyloučíme řadu potenciálních netěsností (ubude řada navazujících stěn a příček). Vhodnou volbou materiálu (asfaltový pás GLASTEK 40 SPECIAL MINERAL) zajistíme mechanickou odolnost parotěsnicí vrstvy a možnost spolehlivého spojení přesahů svařením (foto /152/ ).

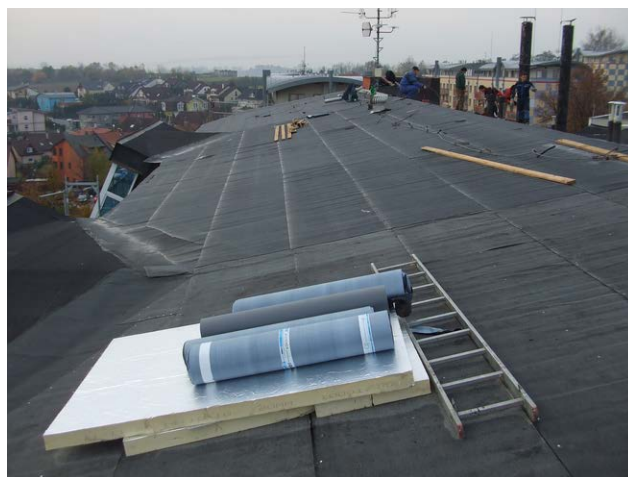
foto /152/ Provedená parozábrana z asfaltového pásu GLASTEK 40 SPECIAL MINERAL; připravená tepelná izolace z PIR DEKPIR TOP 022

Po parotěsnicí vrstvě z asfaltového pásu je možné chodit při pokládce dalších vrstev skladby střechy, aniž by došlo k jejímu poškození. Rozkrývání střechy se provádí postupně tak, aby bylo možné rychle zakrýt novou parotěsnicí vrstvou, oprava totiž probíhala v závěru podzimu. Parotěsnicí vrstva tak zároveň plní funkci provizorní hydroizolace. Vrstvu je třeba po obvodu střechy těsně napojit na vzduchotěsnicí vrstvu navazujících obvodových stěn. Původně lehké sendvičové stěny nástavby tedy navrhujeme nahradit spojitou vyzdívkou, aby byla docílena jejich vzduchotěsnost. Je tak zajištěn základní předpoklad pro spolehlivost skladby střechy.

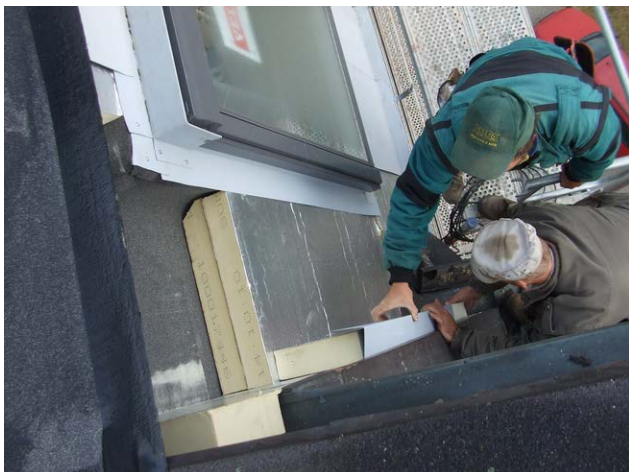
foto /153/ Montáž tepelné izolace z PIR desek

Na základě provedených výpočtů navrhujeme nutnou hodnotu součinitele prostupu tepla skladby střechy  $U=0,13 \text{ W/(m}^2\text{K)}$ , což v dané skladbě odpovídá izolantu tl. 280 mm z EPS 100 S Stabil, nebo tl. 160 mm z polyisokyanurátové pěny (PIR) Kingspan Thermaroom TR 26, umístěného na horním plášti. S ohledem na optimalizaci celkové tloušťky skladby střechy a s tím související délky kotev hydroizolační vrstvy následně navrhujeme izolaci na bázi PIR, v konstrukčním řešení TOPDEK. Desky Kingspan Thermaroom TR 26 se pokládají ve dvou vrstvách pro dosažení požadované tloušťky a pro omezení tepelných mostů ve spárách každé vrstvy a kotví se do prkenného bednění horního pláště střechy. Pokládkou izolace souvisle nad nosnou ocelovou konstrukcí střechy jsou tak bezpečně vyloučeny tepelné mosty nosné ocelové konstrukce střechy. Po provedení souvislé tepelněizolační vrstvy následuje pokládka povlakové hydroizolační vrstvy z PVC-P fólie DEKPLAN 76 tl. 1,5 mm, která se ve svých podélných spojích v přesahu kotví do prkenného bednění. Musí se klást kolmo na směr bednění, aby se řada kotevních prvků neupevňovala do jediného prkna kotveného k nosné konstrukci obvykle několika vruty. Kotvení fólie se provádí na základě kotevního plánu. Na strmých částech mansardové střechy se fólie navíc natavuje k lištám z poplastovaného plechu, aby se omezil vznik vrás od svěšování fólie. Smykové síly od tíhy skladby na strmé části mansardy jsou přebírány OSB deskou podepřenou ocelovými konzolkami v detailu u okraje mansardy. Výsledkem je tedy skladba dvouplášťové střechy s uzavřenou vzduchovou vrstvou a většinou funkčních vrstev na horním plášti. Přetížení střechy novými vrstvami bylo statikem posouzeno jako vyhovující.

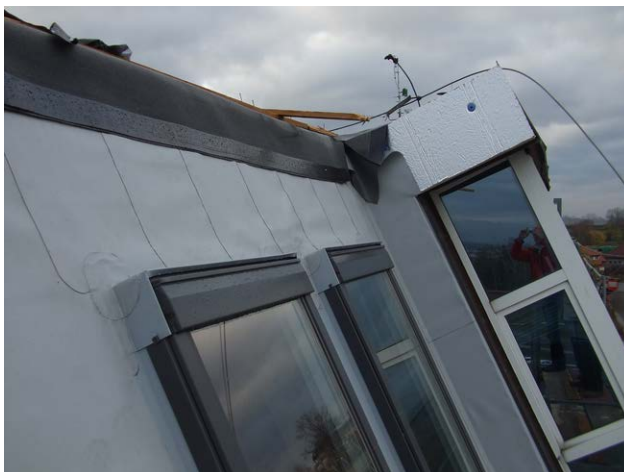
foto /154/ Provedená hydroizolace z PVC-P fólie DEKPLAN 76 kolem střešních oken

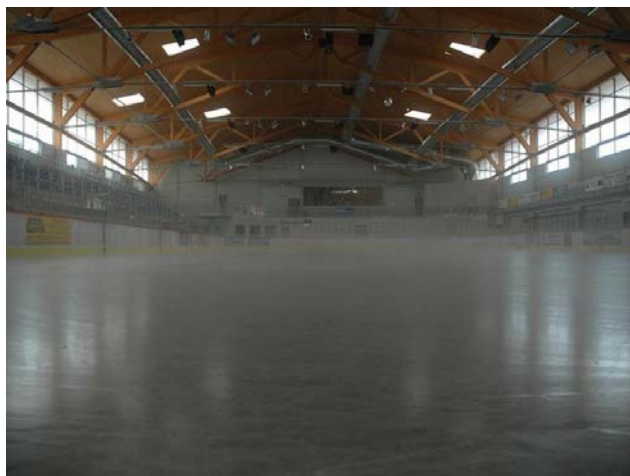
foto /162/ Mlha v interiéru haly

Od určitého období se začaly v interiéru projevovat tepelněvlhkostní problémy. Ve dnech, kdy byla obdobná teplota vzduchu v interiéru i exteriéru, se tvořila nad ledem mlha a docházelo k rosení skel mantinelů (foto /162/ , foto /163/ ).

Dle záznamů z měření parametrů vnitřního a vnějšího prostředí je patrné, že systém úpravy vnitřního vzduchu není schopen v přechodovém období (teplota vzduchu v exteriéru cca 10 °C až 12°C) vykrývat výkyvy vlhkosti nad 90%. Tento problém není způsoben pouze výkonem vzduchotechniky, ale také nevzduchotěsností obvodových konstrukcí haly, což vede k nadměrné infiltraci vlhkého vzduchu z exteriéru do interiéru.

Základním krokem návrhu je provedení takových opatření, která zajistí vzduchotěsnost stadionu. Níže je uvedeno schéma návrhu. Navržené řešení spočívá v provedení PUR pěny v prostoru vlny trapézových plechů v kombinaci s dvojicí těsnících pěnových profilů v interiéru i exteriéru. Tím je přerušen tepelný most a také zajištěna vzduchotěsnost ve vlně trapézového plechu. Aby bylo zajištěno vzduchotěsné napojení detailu mezi střechou a stěnou, je na spodní vlnu trapézového plechu přikotvena OSB deska, která je opatřena samolepícím asfaltovým pásem napojeným na obvodovou stěnu. Toto řešení je navrženo jak z exteriéru tak z interiéru haly.

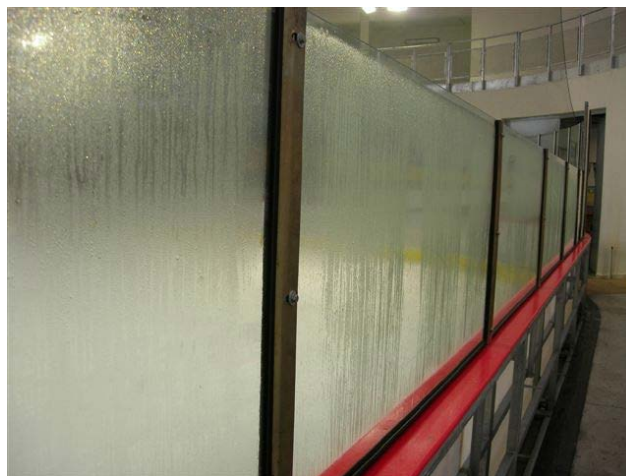
foto /163/ Orosená skla mantinelů

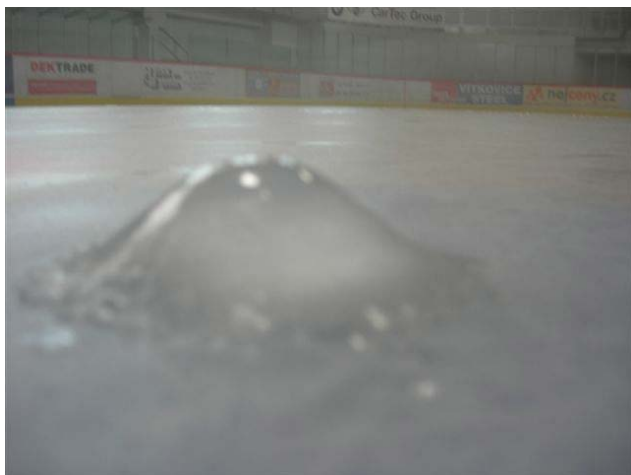
Tepelněvlhkostní problémy se neprojevovaly od počátku, ale až cca 3 roky od spuštění provozu haly. Dle sdělení provozovatele Arény došlo výpadku vzduchotechniky. Při opravě se zjistilo, že celé zařízení pracovalo s daleko větším výkonem, než jaký bylo zapotřebí dle výpočtů. Výkon byl takřka dvojnásobný. Aby se zamezilo další poruše, bylo zařízení nastaveno dle původních výpočtů. V té době se začaly objevovat uvedené tepelněvlhkostní problémy.

foto /164/ Ledová homole (stalagmit) vytvořená na ledové ploše kapáním kondenzátu

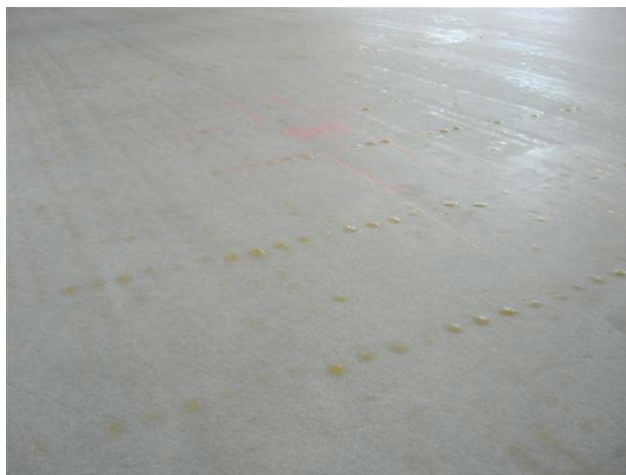
foto /165/ Pravidelných rastr ledových homolí

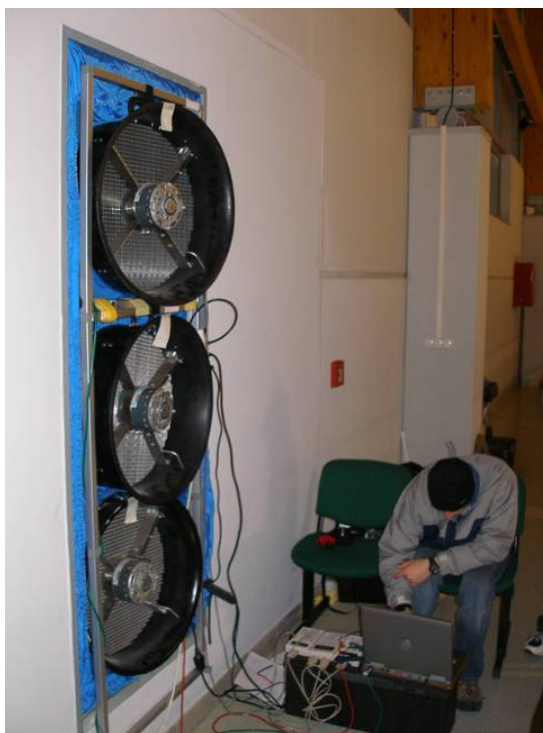
Potvrdit tuto domněnku jsme se rozhodli měřením vzduchotěsnosti halové části. K tomuto účelu jsme použili blower-door test (foto /166/ ). Z důvodu velkého objemu haly jsme museli nasadit nejtěžší kalibr a to blower-door test se třemi ventilátory s výkonem až 30 000 m<sup>3</sup>/h. Objem haly je rovněž cca 30 000 m<sup>3</sup>. To znamená, že pokud by byla hala dostatečně vzduchotěsná, byla šance se dostat na násobnost výměny vzduchu cca kolem 1 h<sup>-1</sup>. Měření se uskutečnilo na začátku prosince 2007. Teplota vzduchu v exteriéru byla 4 °C a teplota vzduchu v hale byla 9 °C. Ventilátory byly instalovány do revizních vstupních dveří na střechu. Bohužel se ukázalo, že hala je natolik netěsná, že se nepodařilo docílit požadovaného tlakového rozdílu mezi interiérem a exteriérem. Nejvyšší dosažený tlakový rozdíl byl 15 Pa. Tato hodnota a rozdíl teploty vzduchu mezi interiérem a exteriérem 5 °C ale již dostačují k tomu, aby se pro hledání netěsností dala použít termovizní kamera. Pro tento účel byly v interiéru při přirozeném tlakovém rozdílu nasnímány prakticky všechny vnitřní povrchy střechy a stěn. Jednalo se takřka o 100 termovizních snímků. Následně byl v interiéru udržován po dobu několika hodin podtlak 10 Pa až 15 Pa a opět byly nasnímány termovizní kamerou všechny vnitřní povrchy. Při podtlaku dochází k nasávání studenějšího vzduchu z exteriéru přes netěsnosti do interiéru, čímž se netěsnosti tepelně propíší. Z porovnání snímků při přirozeném takovém rozdílu a při podtlaku se podařilo lokalizovat několik netěsností v ploše střechy a především netěsnosti ve styku obvodových stěn se střechou. Poměrně nevzduchotěsná byla většina vstupních dveří.

foto /166/ Provádění blower-door testu

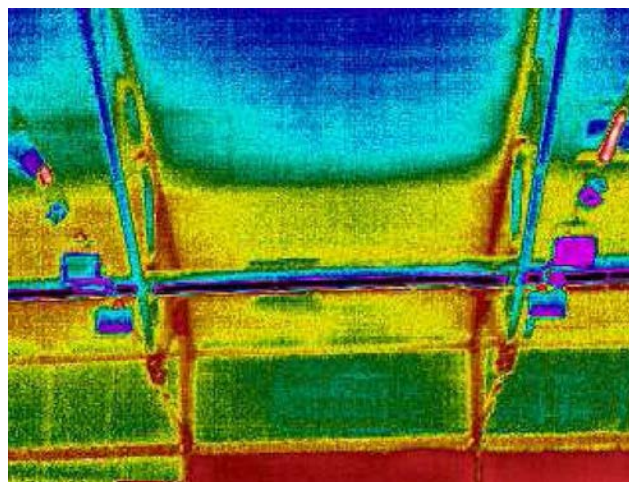
foto /168/ Termovizní snímek střechy z interiéru

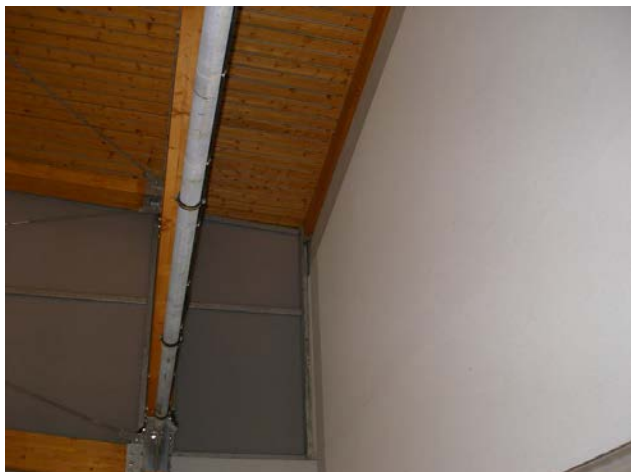
foto /169/ Reálné foto styku boční a štítové stěny se střechou z interiéru

Sonda byla realizována z exteriéru v přesahu střechy přes hoblovaná prkna podhledu. Místo sondy odpovídá v interiéru přibližně místu na (foto /169/ ). Mezera mezi trapézovým plechem a hoblovanými prkny podhledu byla vyplněna pouze přířezy minerální vlny. Toto provedení je vyhovující z hlediska prostupu tepla, ale nelze jej považovat za dostatečně vzduchotěsné. V přesazích střechy dále lokálně chyběla tepelná izolace.

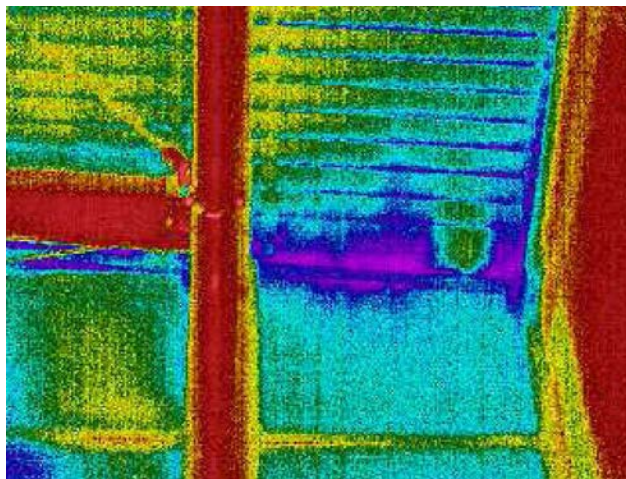
foto /170/ Termovizní snímek detailu při podtlaku

Nedostatečná vzduchotěsnost je obvykle způsobena absencí vzduchotěsnicích vrstev nebo chybně provedených spojů mezi materiály zajišťujících vzduchotěsnicí funkci. Z lokalizace netěsností termovizní kamerou nebylo možné stanovit přesnou příčinu, a proto bylo rozhodnuto o provedení sond do v místě styku střechy se stěnou a do střešního pláště. Sondy byly provedeny v polovině června 2008, tedy v době, kdy je hala mimo provoz.

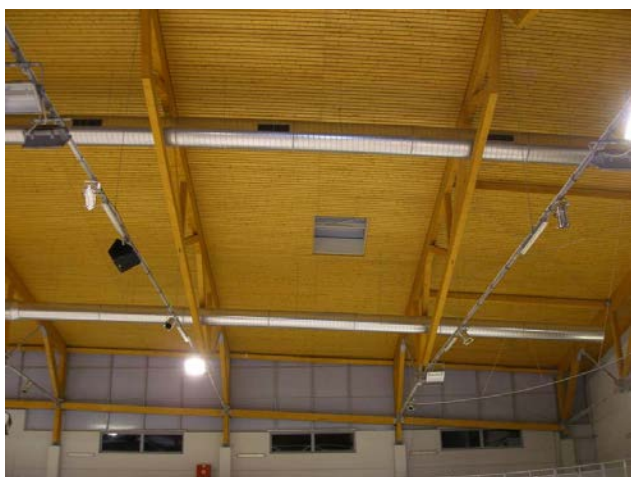
foto /171/ Reálné foto střechy z interiéru

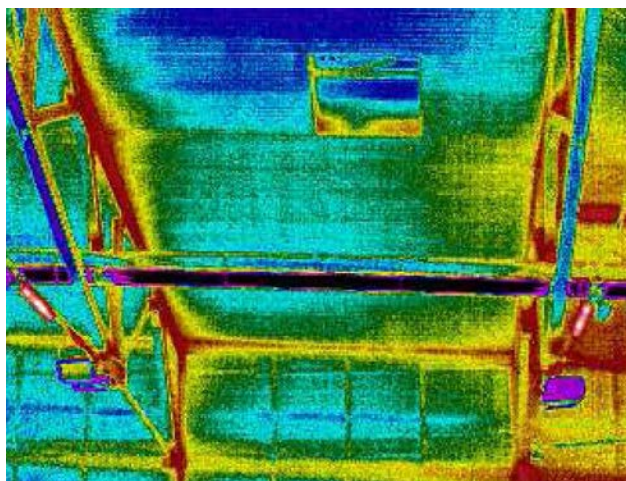
foto /172/ Termovizní snímek detailu – snížení povrchové teploty v oblasti světlíku

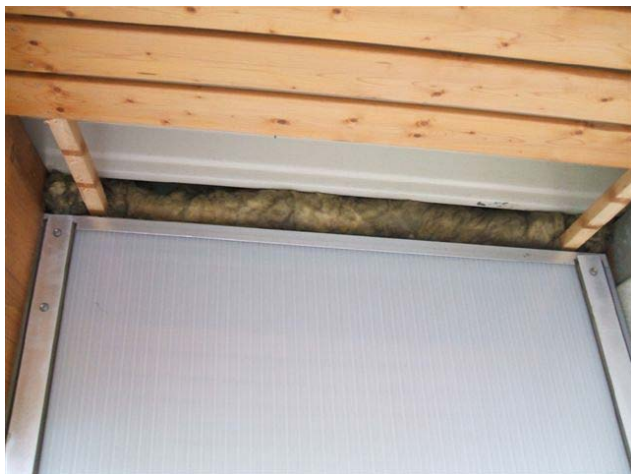
foto /173/ Odstraněná hoblovaná prkna

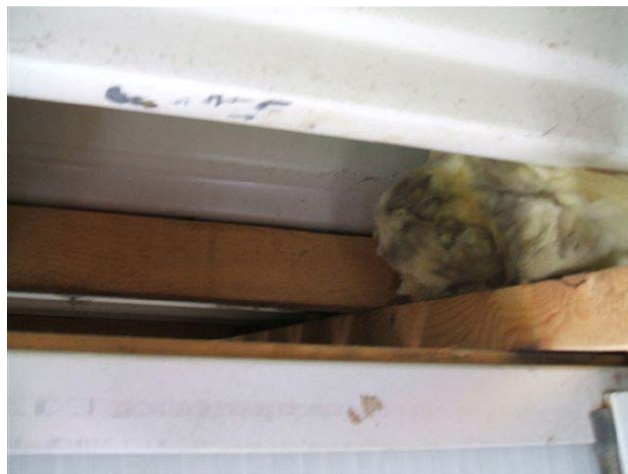
foto /174/ Výplň přířezy minerální vlny

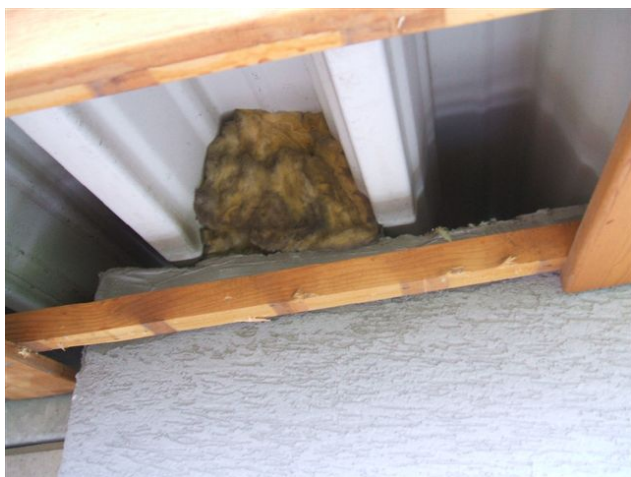
Sonda byla opět realizována z exteriéru. Vlny trapézového plechu byly u štítové stěny vyplněny pouze přířezy minerální vlny.

foto /175/ Vlna trapézového plechu vyplněná přířezem minerální vlny

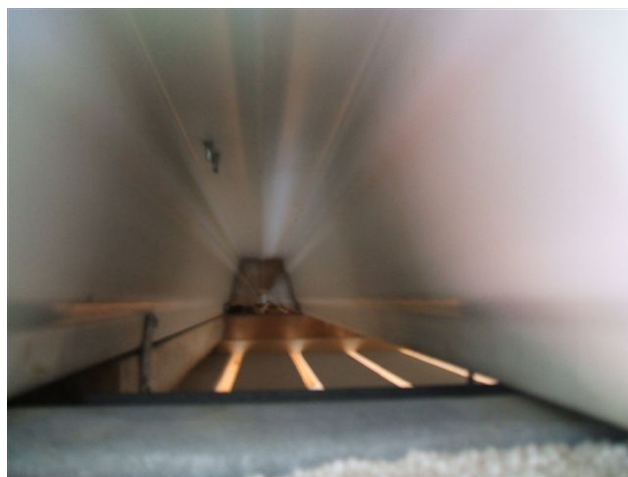
foto /176/ Pohled směrem do interiéru

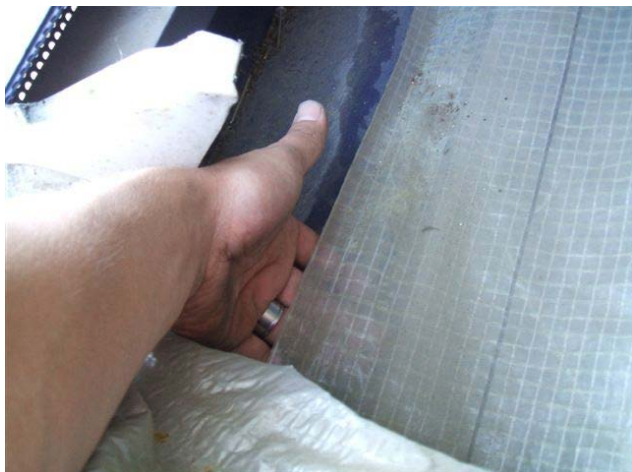
Pro napojení spodní parotěsnicí fólie na navazující konstrukce byla použita lepicí páska. Obdobně byla použita lepicí páska také pro slepení přesahů fólie v ploše. Jako to bývá u spojů fólie v těchto konstrukcích obvyklé, nepodařilo se spoje slepit dokonale. U spojů na navazující konstrukce páska dokonce lokálně chyběla.

foto /177/ Chybně provedené napojení spodní parotěsnicí fólie na navazující konstrukce

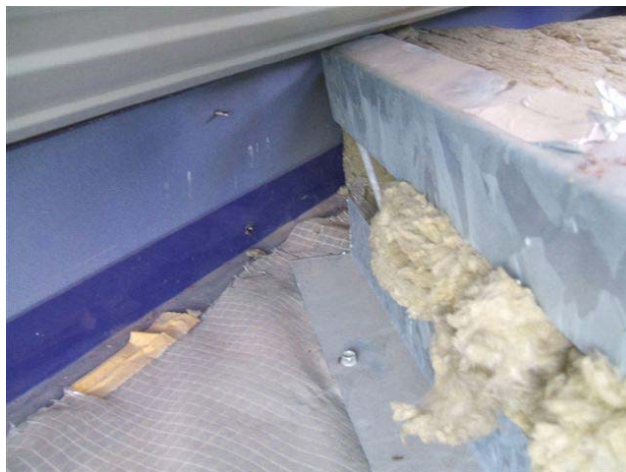
foto /178/ Chybějící lepicí páska v napojení spodní parotěsnicí fólie na navazující konstrukce

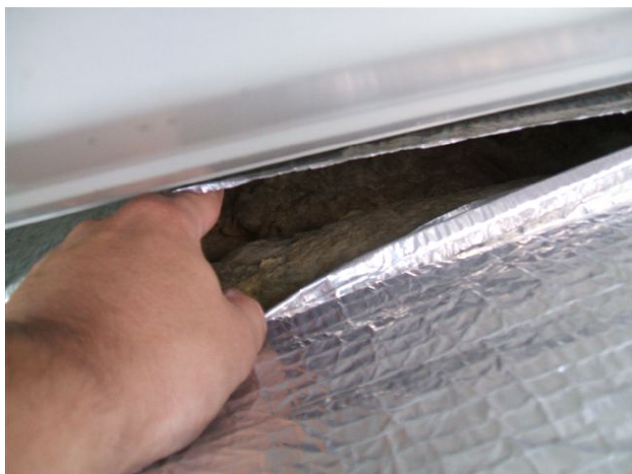
Přesahy horní parotěsnicí fólie byly pouze přeloženy bez použití lepicí pásky. Opět lokálně chybí lepicí páska, která má zajišťovat napojení na navazující konstrukce (především konstrukci světlíku).

foto /179/ Neslepený přesah horní parotěsnicí fólie

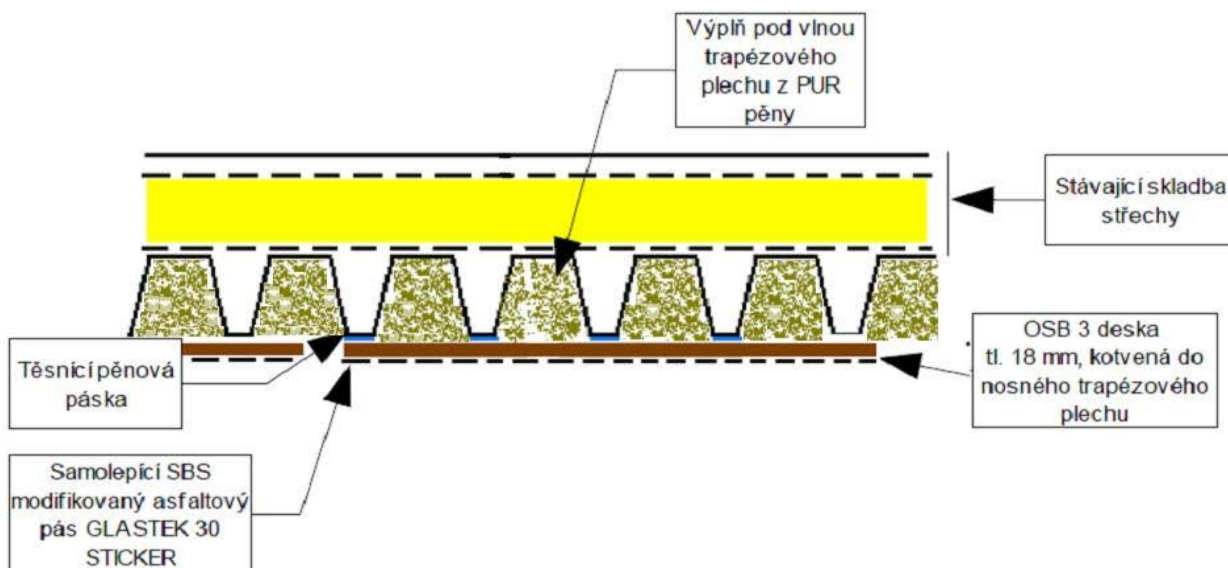
obr /11/ Podélný řez stejného detailu

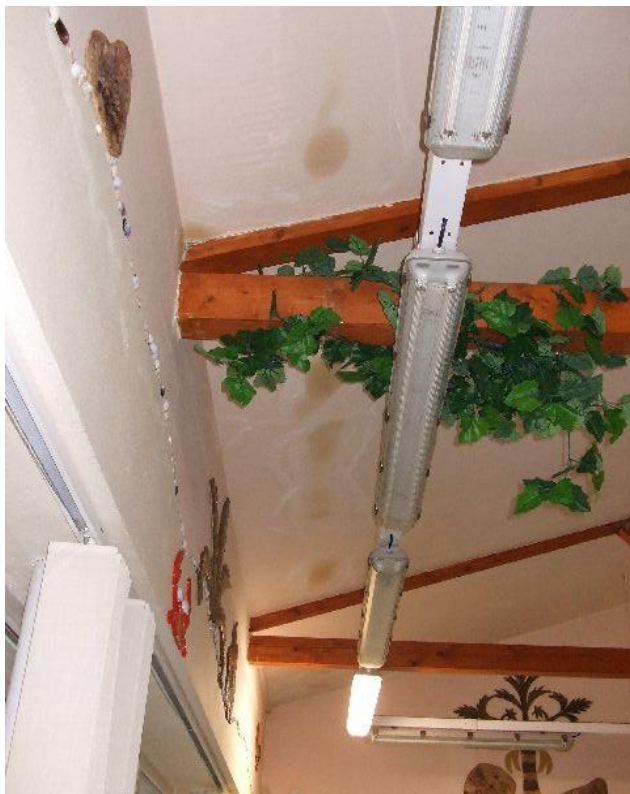
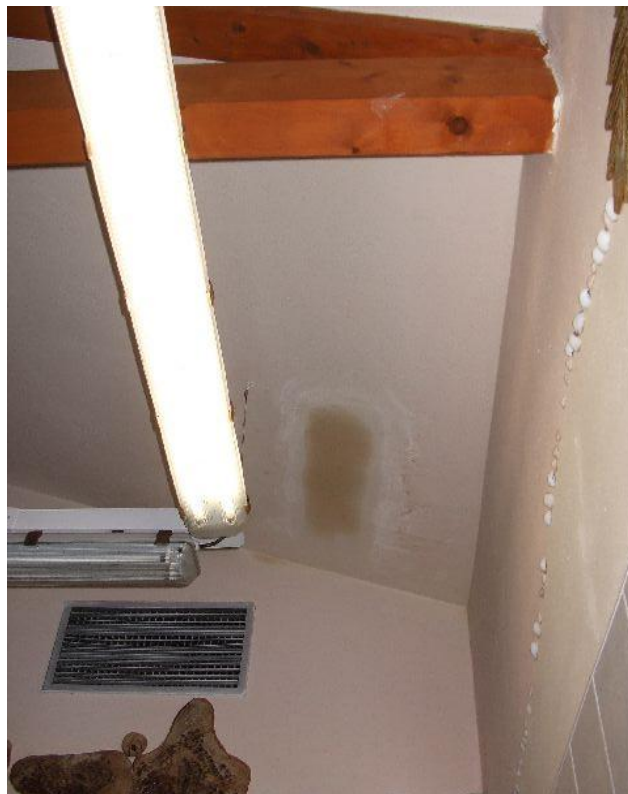
Předmětem je pultová dvouplášťová střecha zastřešující prostory bazénu (viz foto /182/ , foto /183/ ). Dle informací od provozovatele docházelo v zimním období při venkovních teplotách pod bodem mrazu v interiéru k vlhkostním projevům (viz foto /184/ , foto /185/ ). Největší koncentrace těchto projevů se nachází v části podhledu nad okny. Občas dochází k mírnějším projevům vlhkostních poruch také na některých místech v ploše střechy. V letním období se tyto poruchy neobjevují.

foto /184/ Vlhkostní projevy v interiéru

foto /185/ Vlhkostní projevy v interiéru

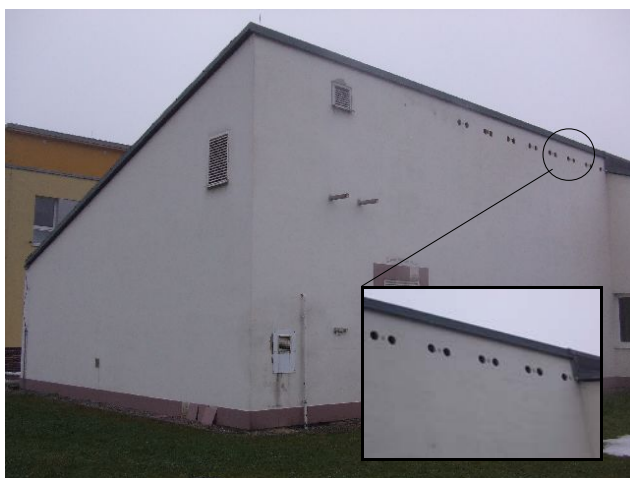
Realizační firma se snažila vlhkostní projevy zmírnit, případně je odstranit. Bylo provedeno dodatečné vyvrtání nových otvorů pro odvětrání střechy do severní obvodové stěny (viz foto /186/ ). Z jižní strany byla odkryta část podbití a do prostoru mezi ukončením stěny a dřevěným bedněním vyplněného tepelnou izolací se vložily PVC trubky (viz foto /187/ ). Ani jedno z těchto opatření nevyřešilo problém se zmíněnými projevy.

foto /186/ Dodatečně provedené větrací otvory na severní obvodové stěně

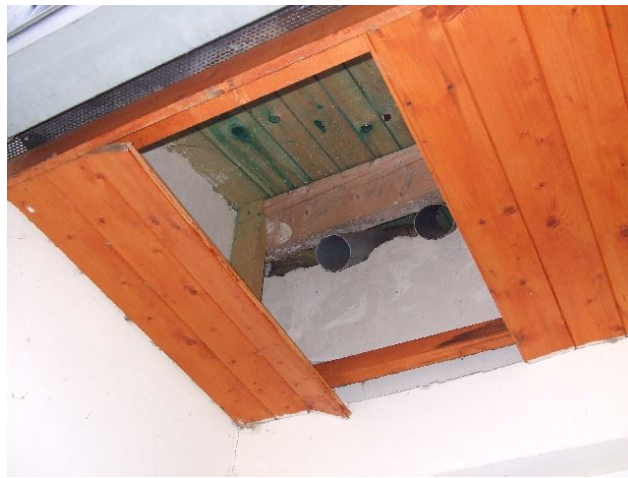
foto /187/ Odkryté podbití s vloženými PVC trubkami

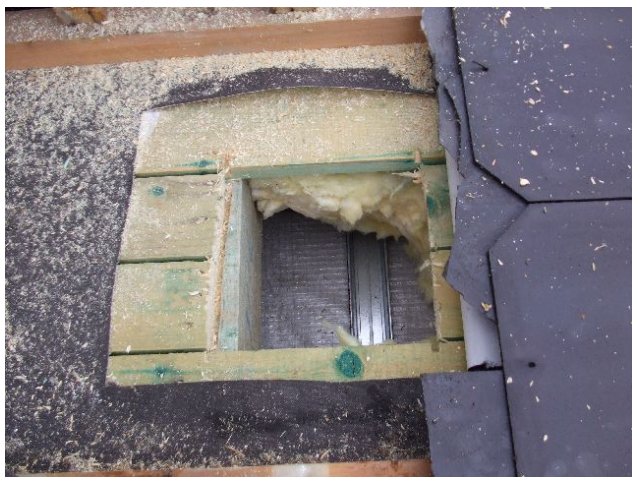
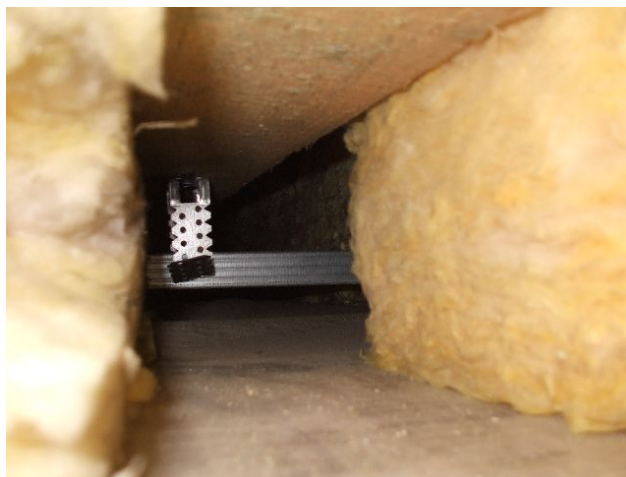
Pro ověření skladby střechy a zjištění jejího vlhkostního stavu byla při průzkumu v místě nad vlhkostními poruchami střechy z exteriéru provedena sonda (viz foto /188/ ). Provedenou sondou byla zjištěna skladba, která je uvedena v následující tabulce.

foto /188/ Pohled na sondu s dřevěným bedněním, tepelnou izolací z minerální vlny a parozábranou

foto /189/ Pohled dovnitř sondy

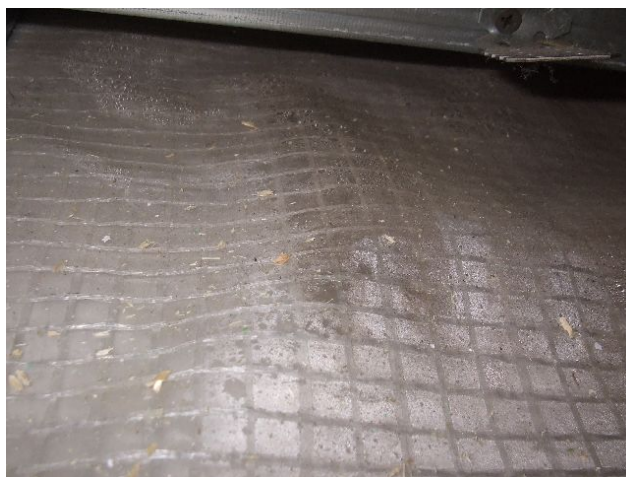
Sonda byla provedena za účelem zjištění provedení jednotlivých vrstev střechy a ověření souladu s původní projektovou dokumentací. Bylo zjištěno, že veškeré vrstvy střechy nad parotěsnicí vrstvou jsou suché. Dále byla v místě sondy zjištěna absence tepelné izolace v prostoru pod vaznicemi (viz foto /190/ ). V místech chybějící tepelné izolace dochází ke kondenzaci vodní páry pod parozábranou (viz foto /191/ ). Tato vlhkost stéká po parotěsnicí vrstvě a vytváří v interiéru vlhkostní mapy na sádkartonovém podhledu.

foto /191/ Viditelné stopy kondenzátu na parotěsnicí vrstvě

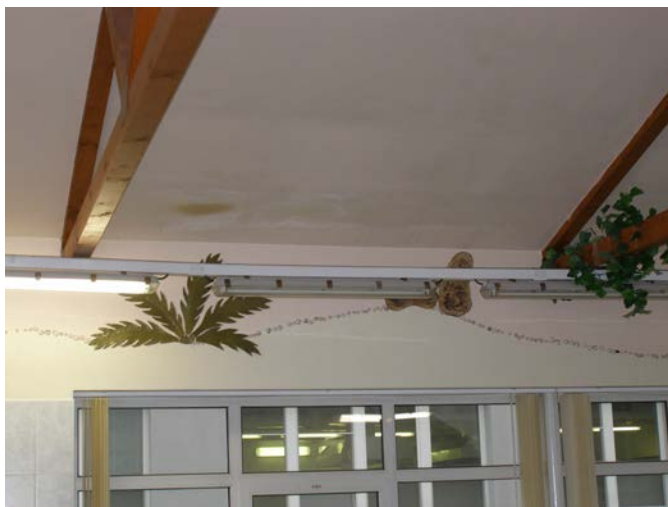
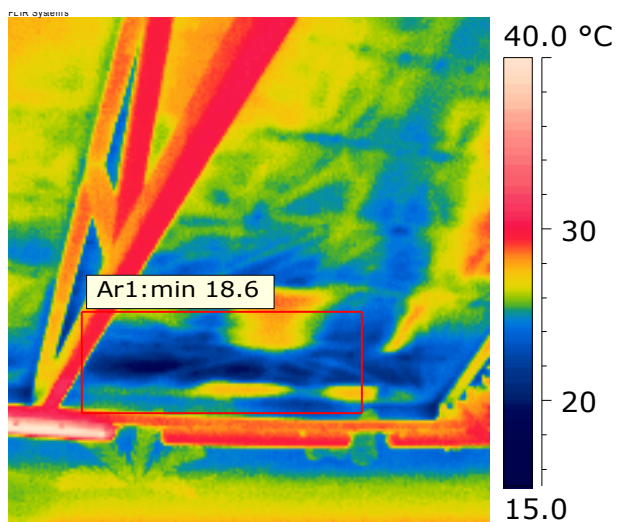
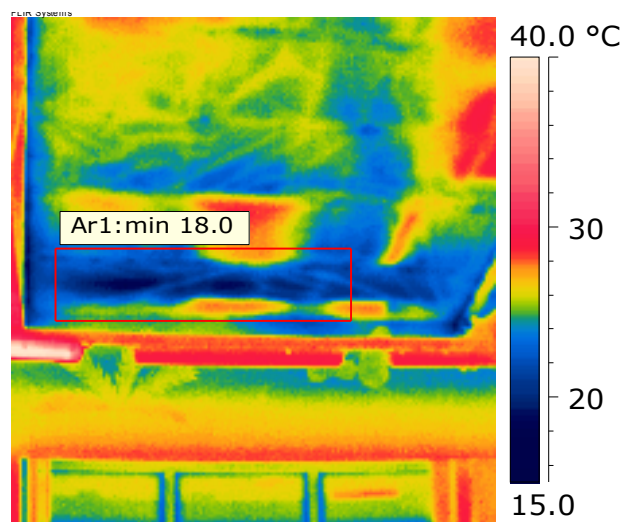
## Detail 1

foto /192/ Reálné foto pohledu v interiéru

foto /193/ Termovizní snímek detailu 1  
při přirozeném tlaku

foto /194/ Termovizní snímek detailu 1  
při podtlaku

Ze snímků je patrné nespojité provedení tepelné izolace (tepelné mosty) v ploše a významný tepelný most v oblasti napojení stěny a střechy. Při podtlaku došlo ke snížení povrchové teploty v místě styku stěny a střechy, což ukazuje na netěsné napojení parozábrany střechy na navazující konstrukce.

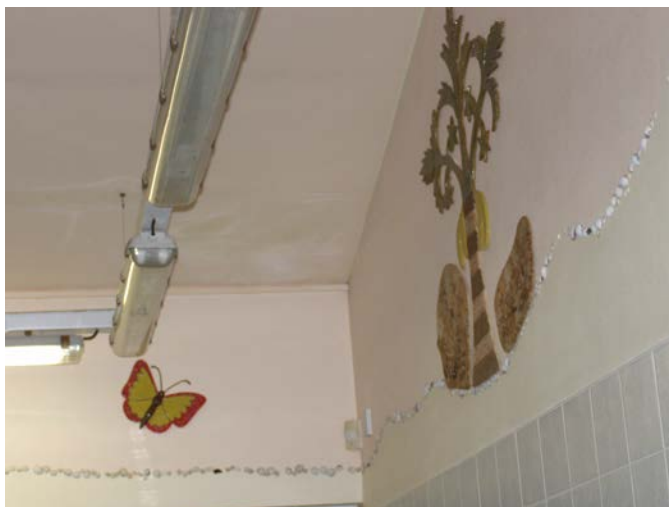
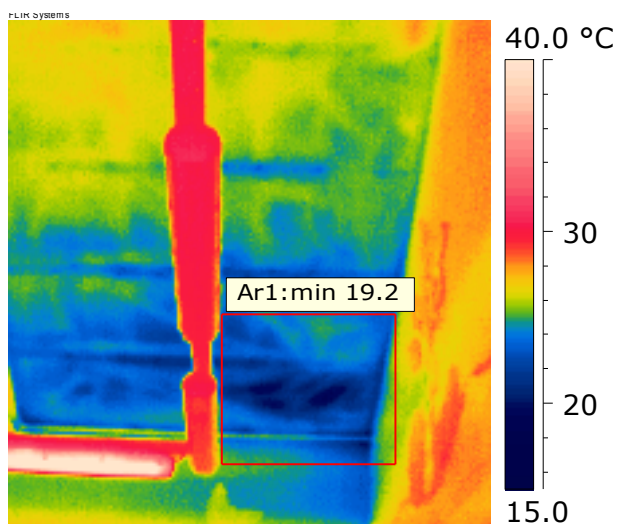
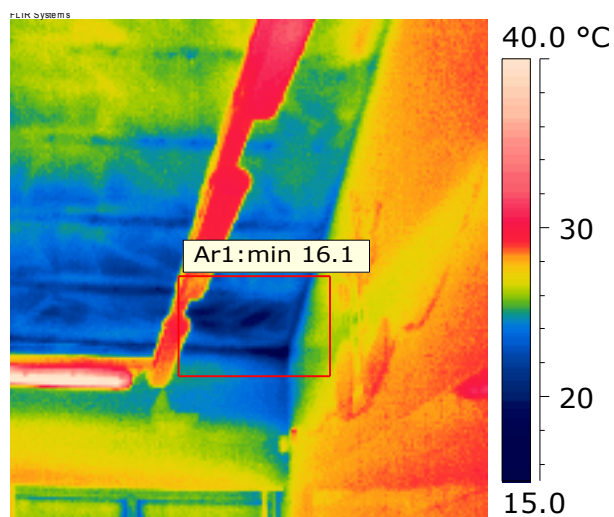
#### Detail 2

foto /195/ Reálné foto pohledu v interiéru ve vnitřním koutu

foto /196/ Termovizní snímek detailu 2  
při přirozeném tlaku

foto /197/ Termovizní snímek detailu 2  
při podtlaku

Ze snímku je patrná oslabená/nefunkční tepelná izolace stropu v rohu, jsou zde nižší povrchové teploty oproti ploše stropu. Dále je zde patrný značný pokles povrchové teploty přímo v blízkém okolí koutu na styku stěny a střechy, což ukazuje na netěsné napojení parozábrany na navazující konstrukce.

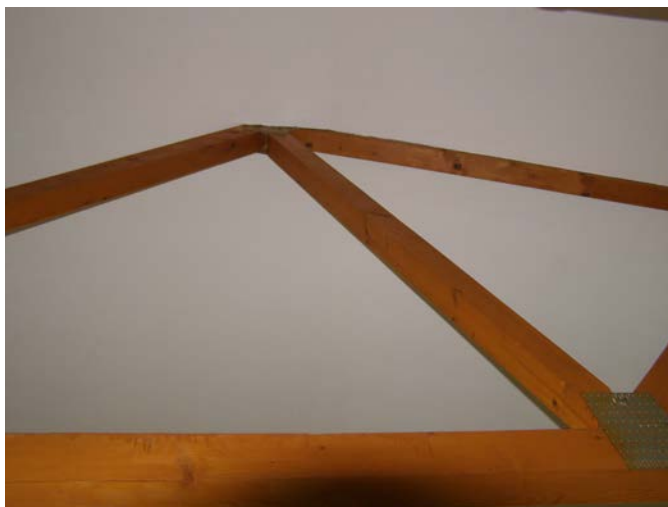
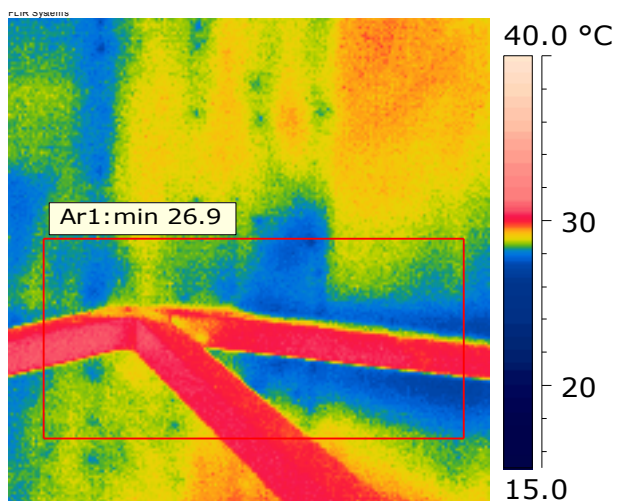
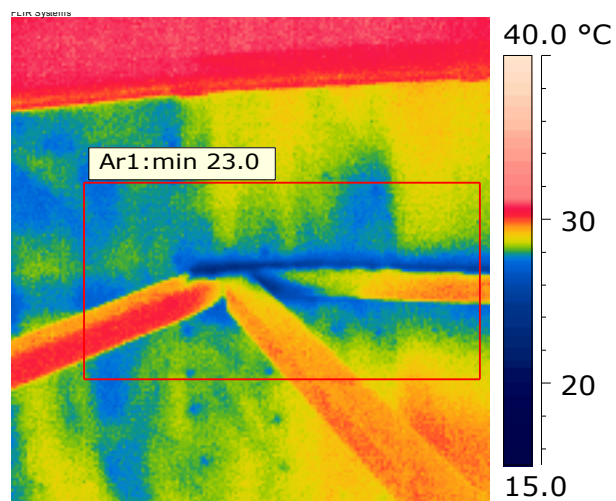
## Detail 3

foto /198/ Reálné foto pohledu v interiéru u hřebene

foto /199/ Termovizní snímek detailu 3  
při přirozeném tlaku

foto /200/ Termovizní snímek detailu 3  
při podtlaku

Ze snímku vyplývá tepelný most v místě napojení dřevěných vazníků na SDK podhled. Celkově nejsou povrchové teploty tak kritické, jako u napojení obvodové stěny a střechy (viz detail 1 a 2). Ze snímku při podtlaku vyplývá netěsné napojení parozábrany v okolí průniku vazníku a SDK podhledu.

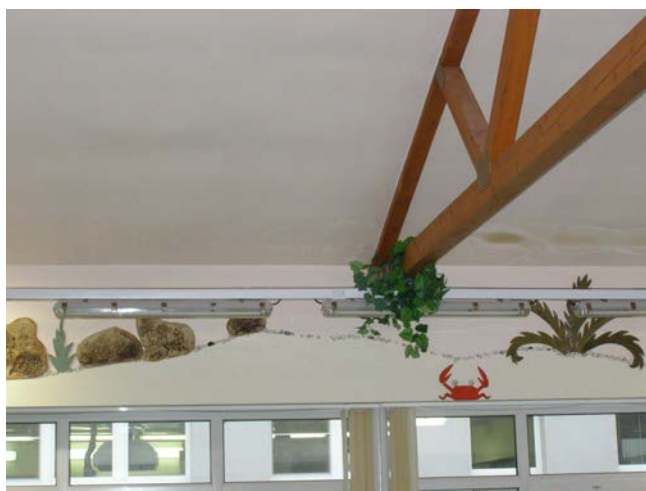
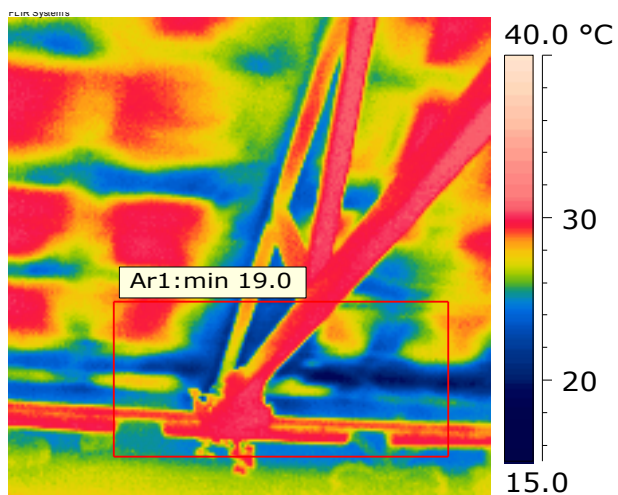
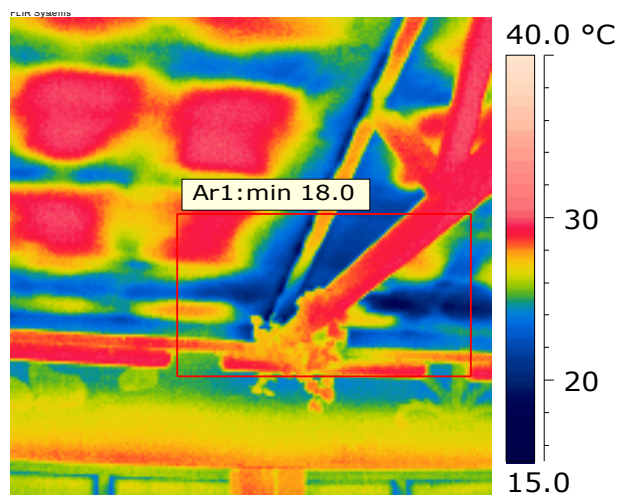
Detail 5

foto /201/ Reálné foto podhledu v interiéru

foto /202/ Termovizní snímek detailu 5  
při přirozeném tlaku

foto /203/ Termovizní snímek detailu 5  
při podtlaku

Ze snímků vyplývá zcela nespojité provedení tepelné izolace na SDK podhledu, tepelný most v místě styku stěny a střechy, tepelný most v místě styku vazníku a SDK podhledu a opět netěsné napojení parozábrany střechy na obvodovou stěnu.

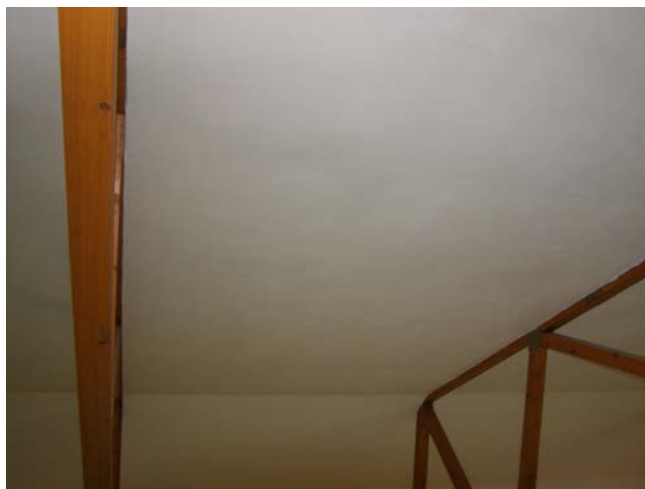
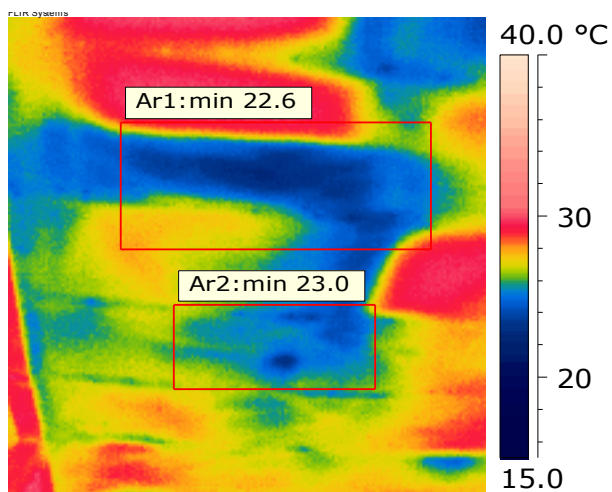
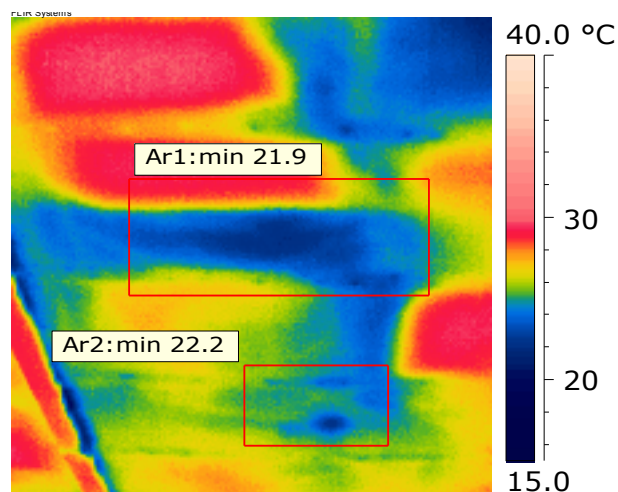
## Detail 6

foto /204/ Reálné foto pohledu v interiéru

foto /205/ Termovizní snímek detailu 6  
při přirozeném tlaku

foto /206/ Termovizní snímek detailu 6  
při podtlaku

Ze snímků vyplývá zcela nespojité provedení tepelné izolace na SDK podhledu a možné prorýsování některých kotevních prvků SDK podhledu, které jsou prochlazovány ve střešním prostoru a tvoří tak významný tepelný most mezi podstřeším a interiérem.
