# PORUCHY VE STAVEBNICTVÍ

## V OBLASTI STAVEBNÍ FYZIKY A HYDROIZOLACÍ

# Poruchy ve stavebnictví z hlediska stavební fyziky a hydroizolací

Technická příručka pro žáky středních průmyslových škol stavebních  
oboru 36-47-M/01 Stavebnictví.

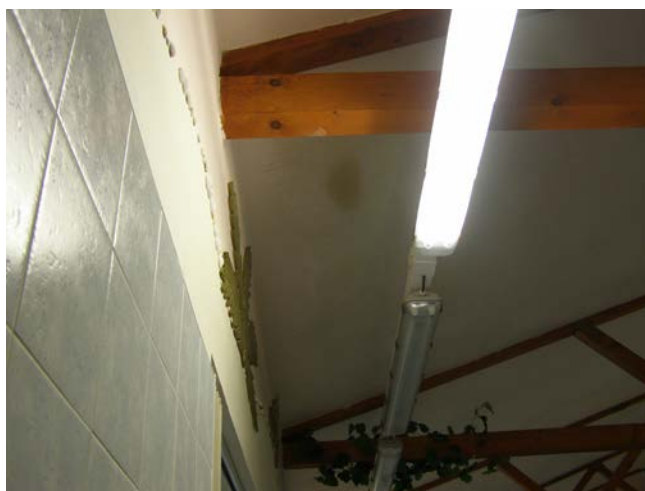
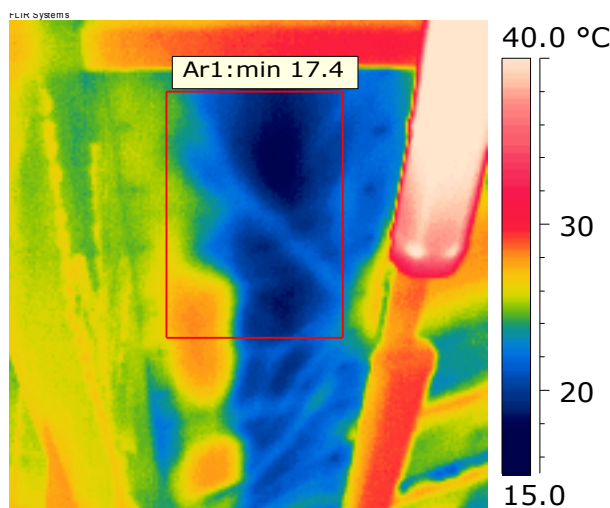
#### Detail 8

foto /207/ Reálné foto detailu v interiéru

foto /208/ Termovizní snímek detailu 8 při podtlaku

Ze snímku vyplývá zcela nespojité provedení tepelné izolace střechy u obvodové stěny a s ohledem na nízkou povrchovou teplotu ze snímku plyne i nespojitost parozábrany.

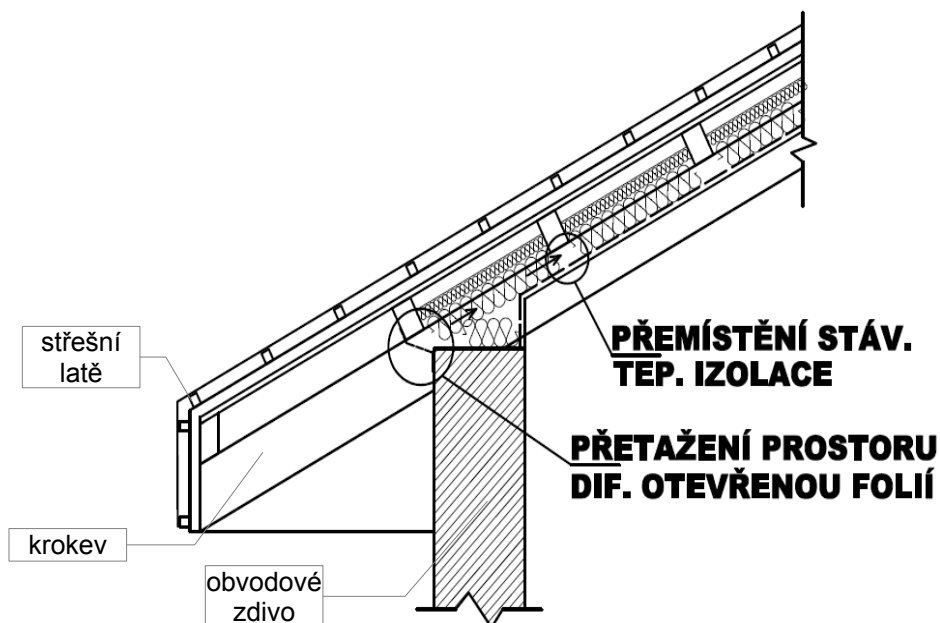
foto /209/ Schéma provedení opatření dle Varianty 1

Pro zmírnění lokálních vlhkostních projevů v interiéru byla navržena varianta 1. Princip spočívá v doplnění tepelné izolace v prostoru pod první vaznicí. Tato varianta je navržena s ohledem na minimální finanční náročnost pouze jako dočasné řešení pro odstranění aktuálních projevů a možnosti vytvoření finanční rezervy pro komplexnější řešení. Zásah do stávající konstrukce střechy je minimální. Varianta 1 neřeší problém s nedostatečnou tloušťkou tepelné izolace a netěsností parozábrany, nedá se zaručit úplné odstranění vlhkostních poruch v interiéru a z hlediska dlouhodobé životnosti spolehlivé fungování. Po provedení nebude střecha splňovat požadavky normy ČSN 73 0540-2.

Provede se celková demontáž stávajícího venkovního podbití u okapu. Pomocí vhodného nástroje (např. dřevěného hranolu) se mezerou mezi ukončením stěny a dřevěným bedněním přemístí stávající tepelná izolace do prostoru pod vaznicí. Na místo přesunuté tepelné izolace se doplní nová tepelná izolace z minerálních vláken ve stejné tloušťce. Za účelem zvýšení vzduchotěsnosti se provede přetažení prostoru mezi ukončením stěny a vaznicí difuzně otevřenou folií lehkého typu (např. DEKTEN MULTI-PRO). Její napojení na okolní konstrukce se zajistí pomocí butylkaučukové lepicí pásky (např. DEKTAPE FLEXI) a přitlačné lišty. Termovizním snímkováním byla zjištěna absence tepelné izolace pod vaznicemi v celé ploše. Tímto postupem dojde k doplnění izolace pouze v nekritičtějších místě, kde jsou vlhkostní projevy nejrozsáhlejší (první vaznice od okna).

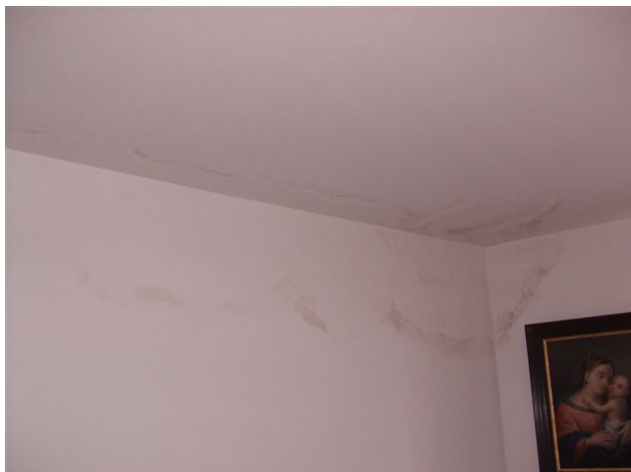
V bytě č. 1 byly průzkumy zjištěny vlhkostní projevy v koutě nad okenní sestavou v ložnici (foto /212/ , foto /213/ ). Tyto projevy pochází z období před opravami teras. V době průzkumu již dle informace obyvatel bytu k dalším projevům nedochází. V rohu kuchyně byla v místech vlhkostních projevů odstraněna omítka. Na povrchu železobetonového věnce a stropní konstrukce byla zjištěna přítomnost vody (foto /215/ ).

foto /212/ Vlhkostní projevy v koutu místnosti

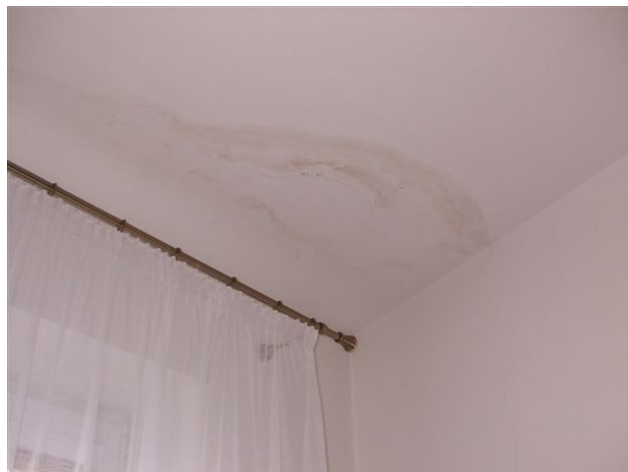
foto /213/ Vlhkostní projevy v koutu nad oknem

I. Při vizuální prohlídce (byt č. 1) byly v místě koutu zjištěny vlhkostní projevy. Na základě termovizního snímkování (viz níže) byly tyto detaily shledány jako nevyhovující z hlediska požadované hodnoty teplotního faktoru pro riziko růstu plísní a pro riziko povrchové kondenzace vodní páry. Jedná se tedy o problém z hlediska tepelné techniky.

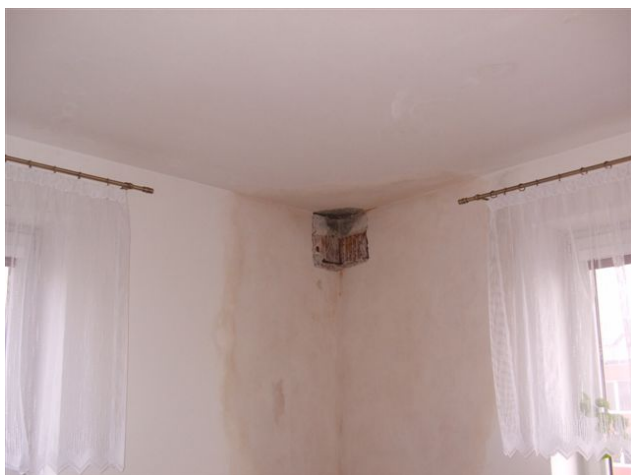
foto /214/ Nově provedena omítka v místech rohu kuchyně s vlhkostními projevy v koutu místnosti

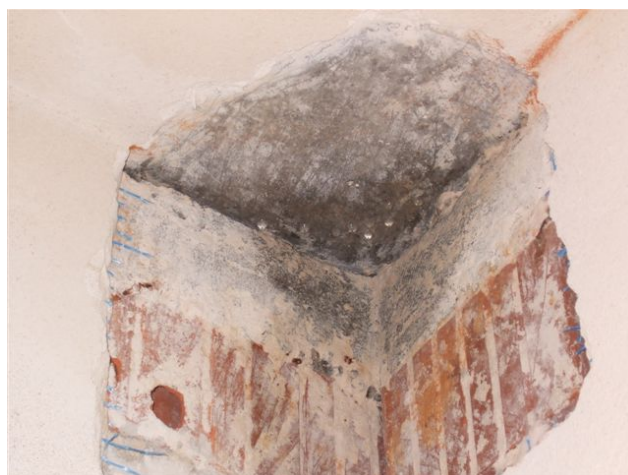
foto /215/ Pohled na kout s odstraněnou omítkou, na povrchu železobetonového věnce značná vlhkost

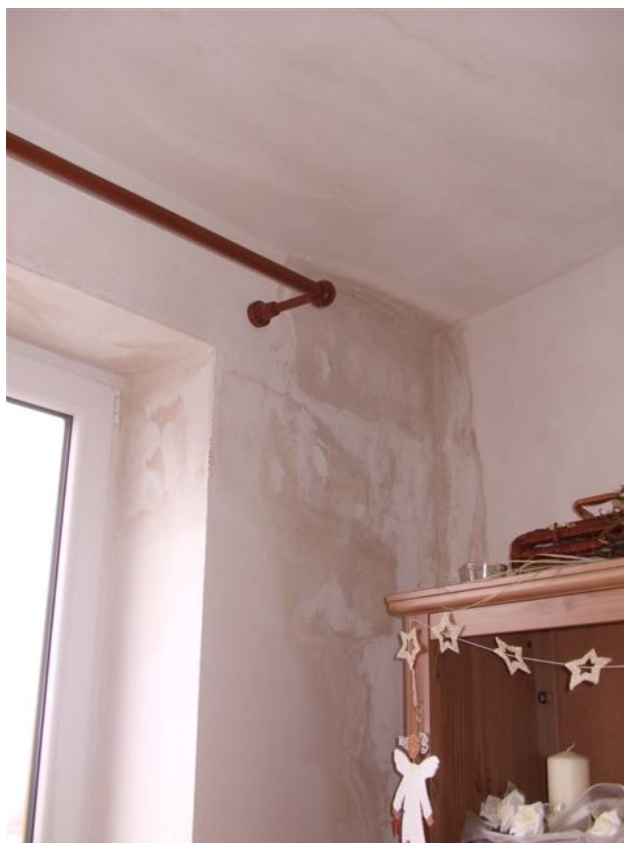
foto /217/ Projevy vlhkostních poruch v interiéru

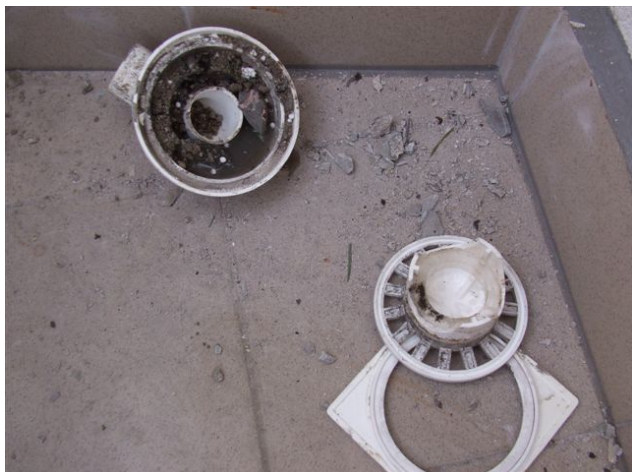
foto /222/ Pohled na demontovanou terasovou vpust'

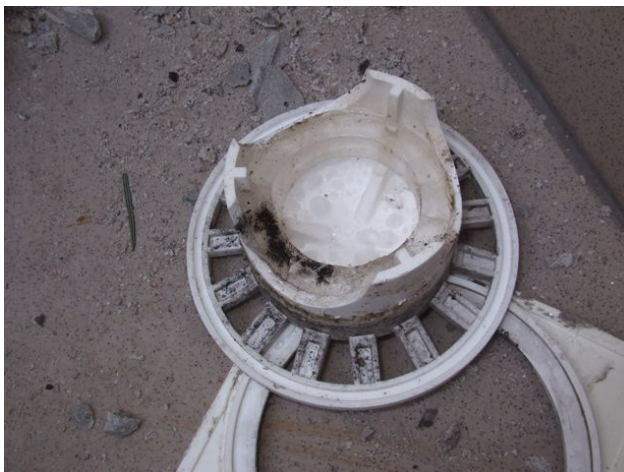
foto /223/ Nález zmrzlé vody v zápachové uzávěře

Bylo zjištěno nesystémové řešení vtoku terasy. Nevhodné použití terasové vpusti s vodní zápachovou uzávěrou způsobuje v zimních měsících zamrzání vody uvnitř tvarovky. Zmrzlá voda může pak ztížit odtok vody, případně způsobit poškození tvarovky.

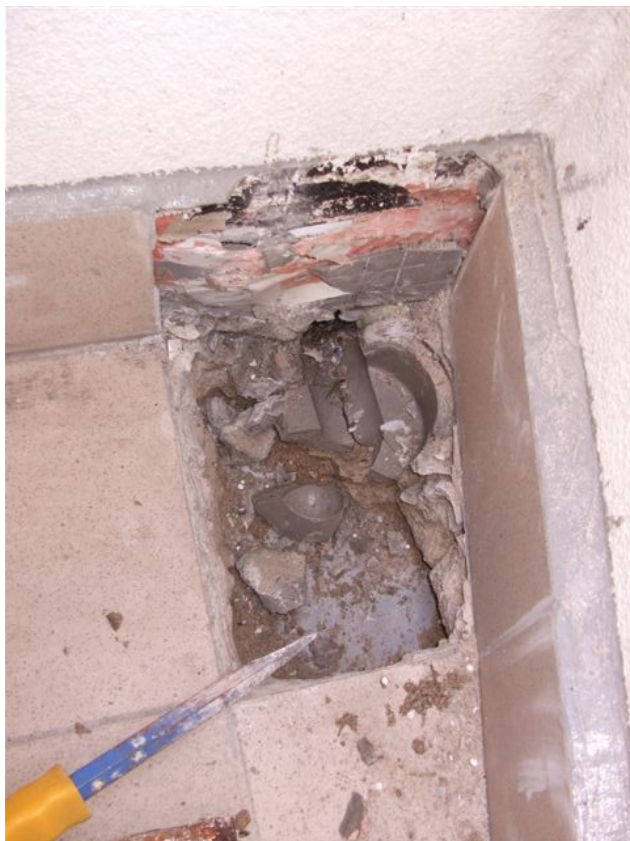
foto /226/ Pohled do sondy po vyjmutí vtoku

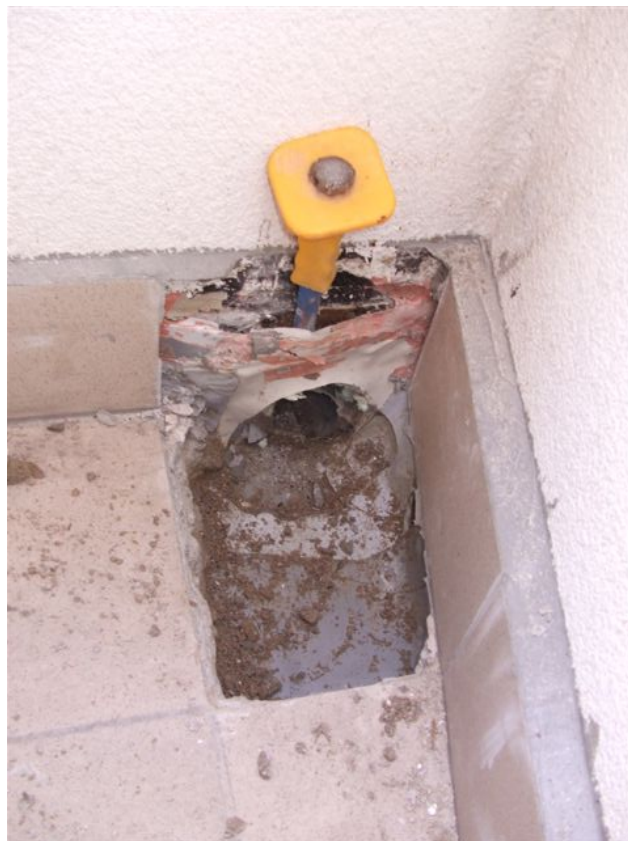
foto /227/ Netěsné napojení tvarovky chříče ke stěně

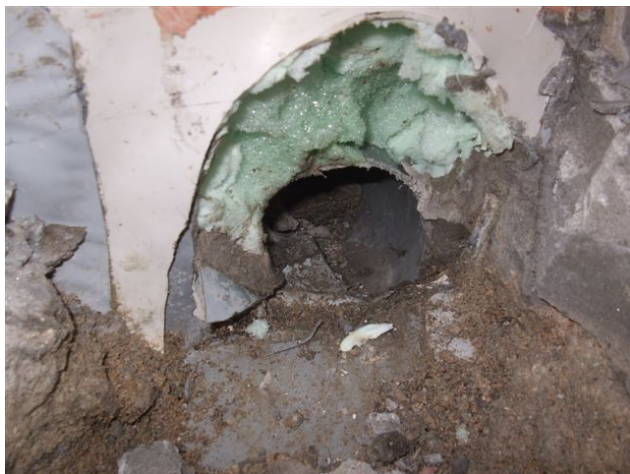
foto /228/ Použití nesystémového řešení, hydroizolační fólie jen vložena do potrubí

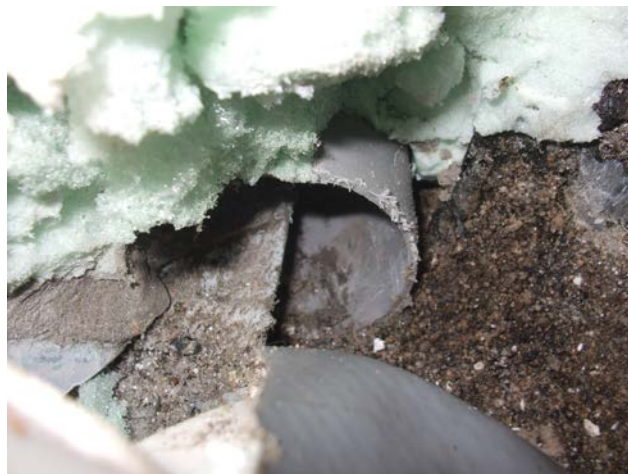
foto /229/ Nález vlhkosti pod hydroizolační fólií, netěsné napojení hydroizolace na potrubí

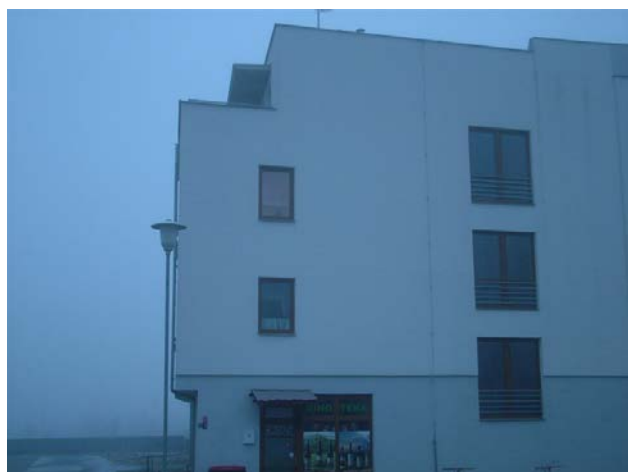
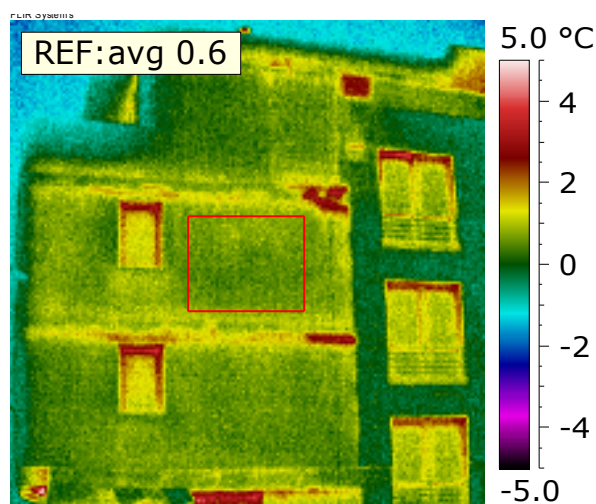
foto /231/ Odpovídající termovizní snímek

Referenční povrchová teplota severní fasády je 0,6°C, což odpovídá typu obvodové konstrukce (keramické zdivo bez vnějšího zateplení). Na snímcích se projevují lokální bodové a liniové tepelné mosty. V liniích je možno na snímcích pozorovat prokreslování nadokenních překladů a také prostor těsně pod stropním věncem – s největší pravděpodobností bylo pro dozdění obvodové stěny pod věncem použito jiného zděcího materiálu s horšími tepelněizolačními vlastnostmi.

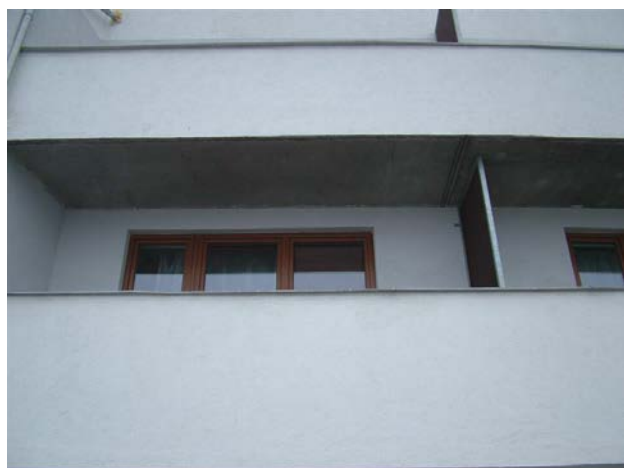
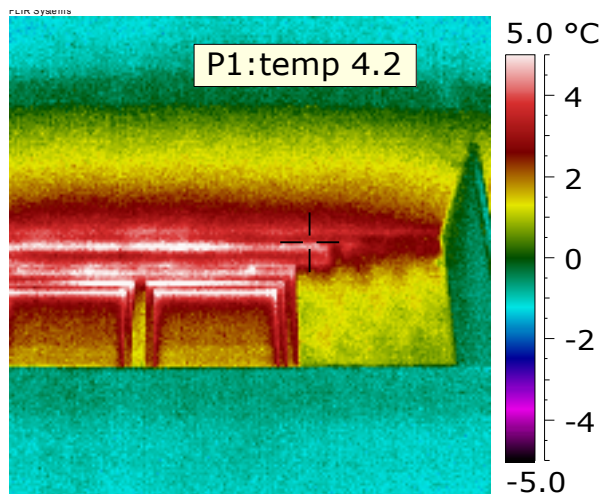
foto /235/ Odpovídající termovizní snímek

Na termovizních snímcích je patrné prokreslování spár kusového staviva. Na termovizním snímku foto /235/ je zřetelné zvýšení povrchové teploty v místě nadokenního překladu, který je s největší pravděpodobností proveden z ocelového nosníku, bez vnějšího zateplení (povrchová teplota 4,2°C).

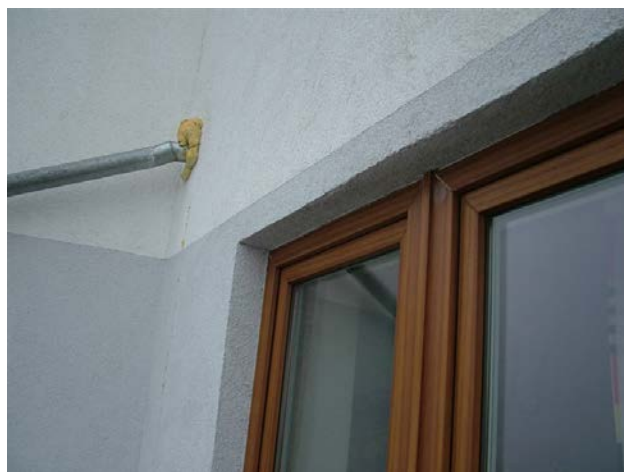
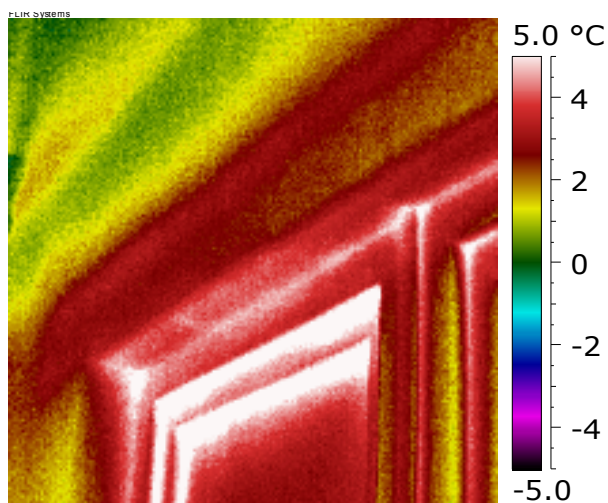
foto /237/ Odpovídající termovizní snímek

Na termovizních snímcích je patrné zvýšení povrchové teploty v napojení obvodových stěn na boční stěnu lodžie (foto /241/ ). Tento tepelný most je zřejmě způsoben nedodržením vazby keramického zdiva a doplnění rohu jiným typem staviva, případně může být tepelný most způsoben provedením nadměrně širokých styčných spár s promaltováním. Dále se prokresluje spára kusového zdiva a nadokenní překlad, který je s největší pravděpodobností osazen bez vnějšího zateplení (foto /237/ ).

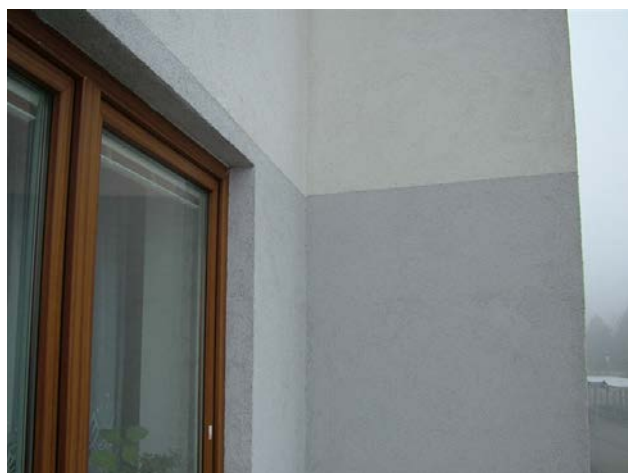
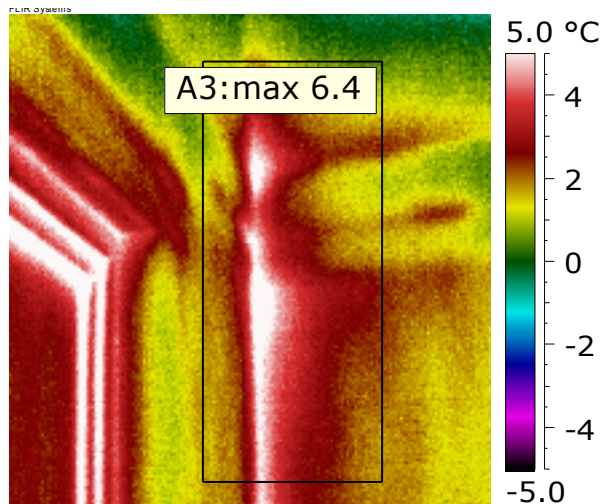
foto /243/ Odpovídající termovizní snímek

Na snímcích se projevuje výrazný tepelný most v místě rohu obvodové stěny (foto /243/ ). Tento tepelný most je zřejmě způsoben nedodržením vazby keramického zdiva a doplnění rohu jiným typem staviva, případně může být tepelný most způsoben provedením nadměrně širokých styčných spár s promaltováním. Dalším výrazně se prokreslujícím detailem je nadokenní překlad. Na foto /245/ je zřetelná horní a spodní pásnice ocelového nosníku.

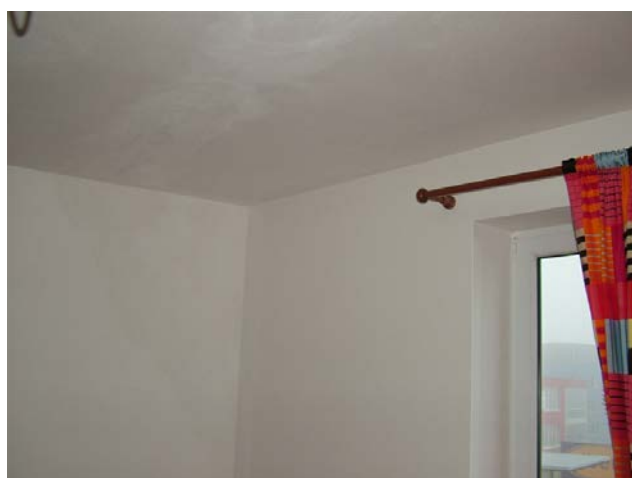
foto /254/ Reálné foto interiéru

Velmi nízké povrchové teploty byly naměřeny v koutech u stropu. Snížené povrchové teploty jsou zřejmě způsobeny dozdiváním stěny jiným druhem staviva než keramickými děrovanými bloky. Dále se při termovizním snímkování projevilo výrazné prochlazení ve funkčních spárách okenních výplní a v místě spoje dveří a okenní výplně. Tyto prochlazené detaily mohou souviset se sníženou vzduchotěsností výplní ve funkční spáře (neseřížené kování výplní).
